令和元年度 第二回再評価委員会（現地視察）

○高瀬川

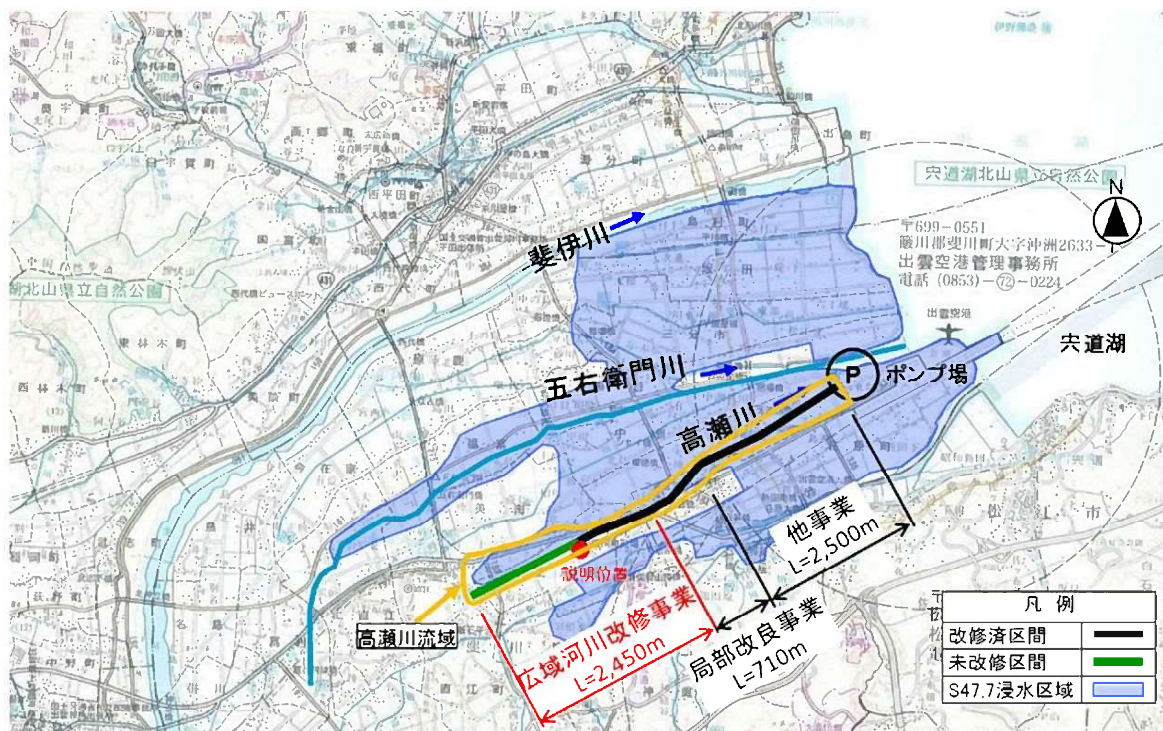
第二回再評価委員会 当日配布資料より（※高瀬川の流域の範囲を追加で明示）

・ S47 災の浸水エリアは以下のとおりです。当時は高瀬川には五右衛門川との合流点に位置する排水ポンプは設置されておらず、また河道が狭かったことが原因で排水不良となり、浸水被害が発生しました。また、当時の浸水範囲は高瀬川の水が溢れただけではなく、平行して流れている五右衛門川などからも水が溢れたこともあり、浸水被害は広範囲に及びました。

・ 高瀬川の本川である五右衛門川については S47 災の出水に対応した河川改修（計画規模：1/50）を既に終えています。また、高瀬川については、地盤高が低く河川勾配が緩やかであることから合流点に整備された排水ポンプ（S51 完成）の排水効果を見込み、かつ、流域面積や背後地の土地利用状況（背後地は農地が多い）等を勘案し、河道計画は計画規模を 1/10 として河川改修をしています。これにより、周辺の治水安全度は S47 災当時に比べてかなり向上しているものと判断できます。

・ S47 災程度の出水が発生した場合、浸水が発生するかどうかは、詳細な検討を行っていないことから明確な回答はできませんが、先ほど述べた河川改修による整備効果が見込めることから、浸水被害が発生したとしてもかなり軽減されるものと考えています。
