第 13 回「中海沿岸農地排水不良WG」について

中海沿岸農地排水不良区域平面図

排水不良農地への他工事流用土による受入れについて

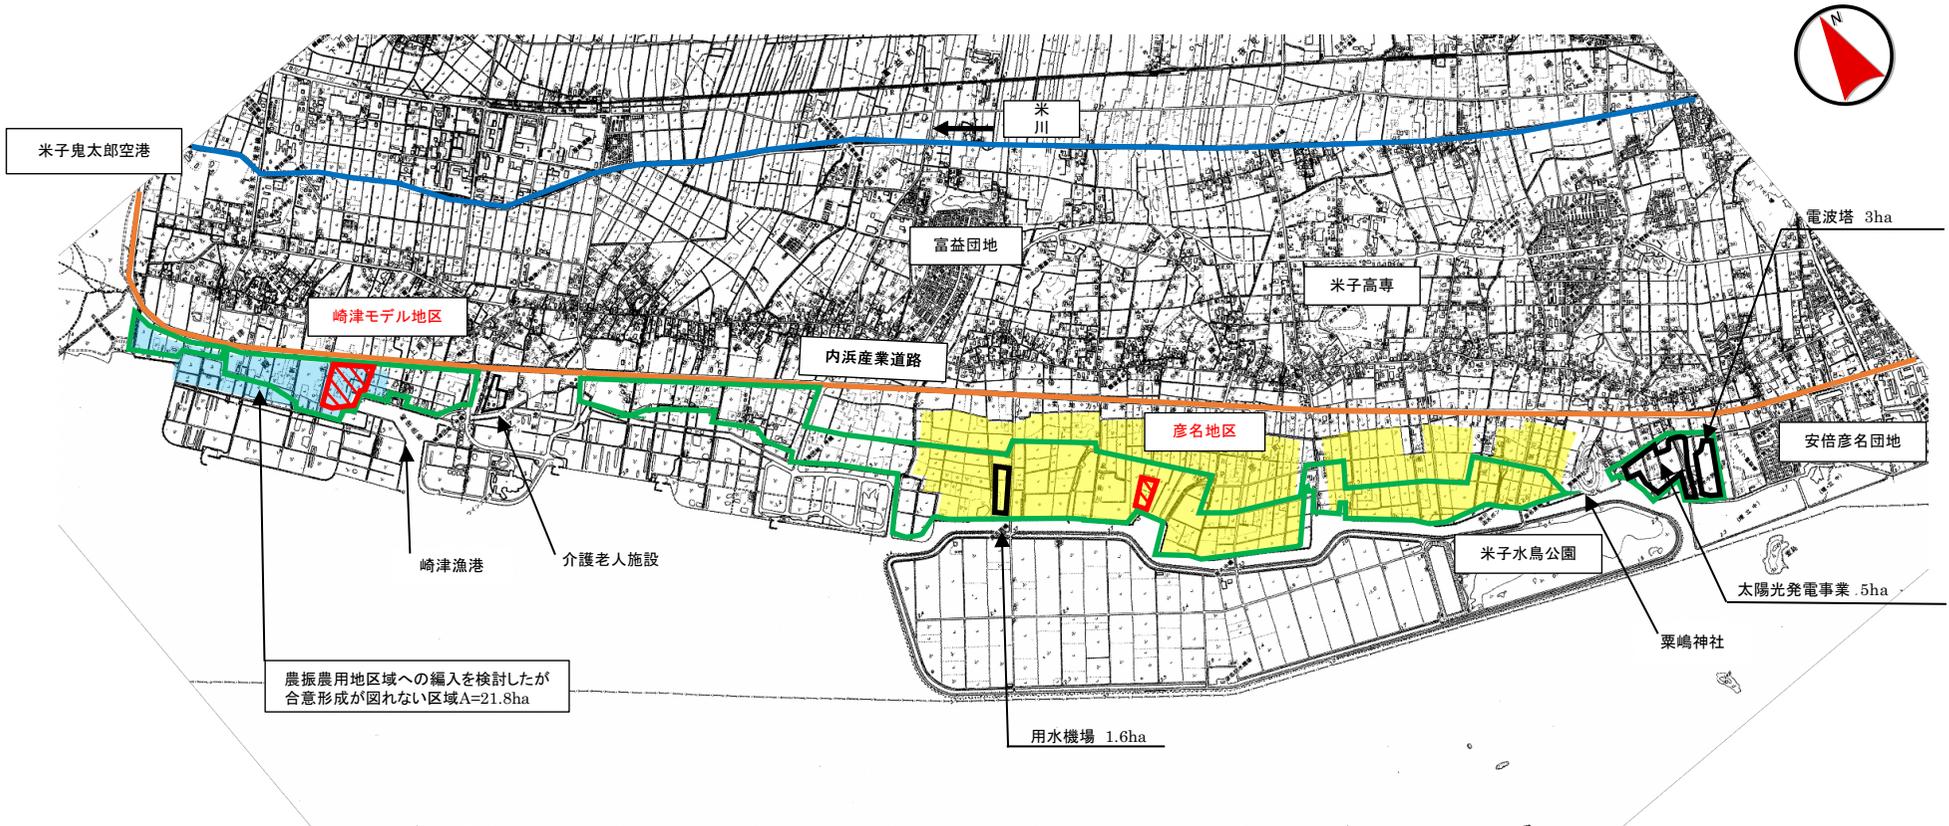
排水不良区域 A=104ha (標高90cm以下)

崎津モデル地区 A=3.3ha
	彦名地区 A=0.7ha

- ・排水不良農地 104ha、標高 90cm 以下の農地と概ね一致。
- ・田畑が混在し、農地の標高が低く地下水位も高いことから排水不良となっている。

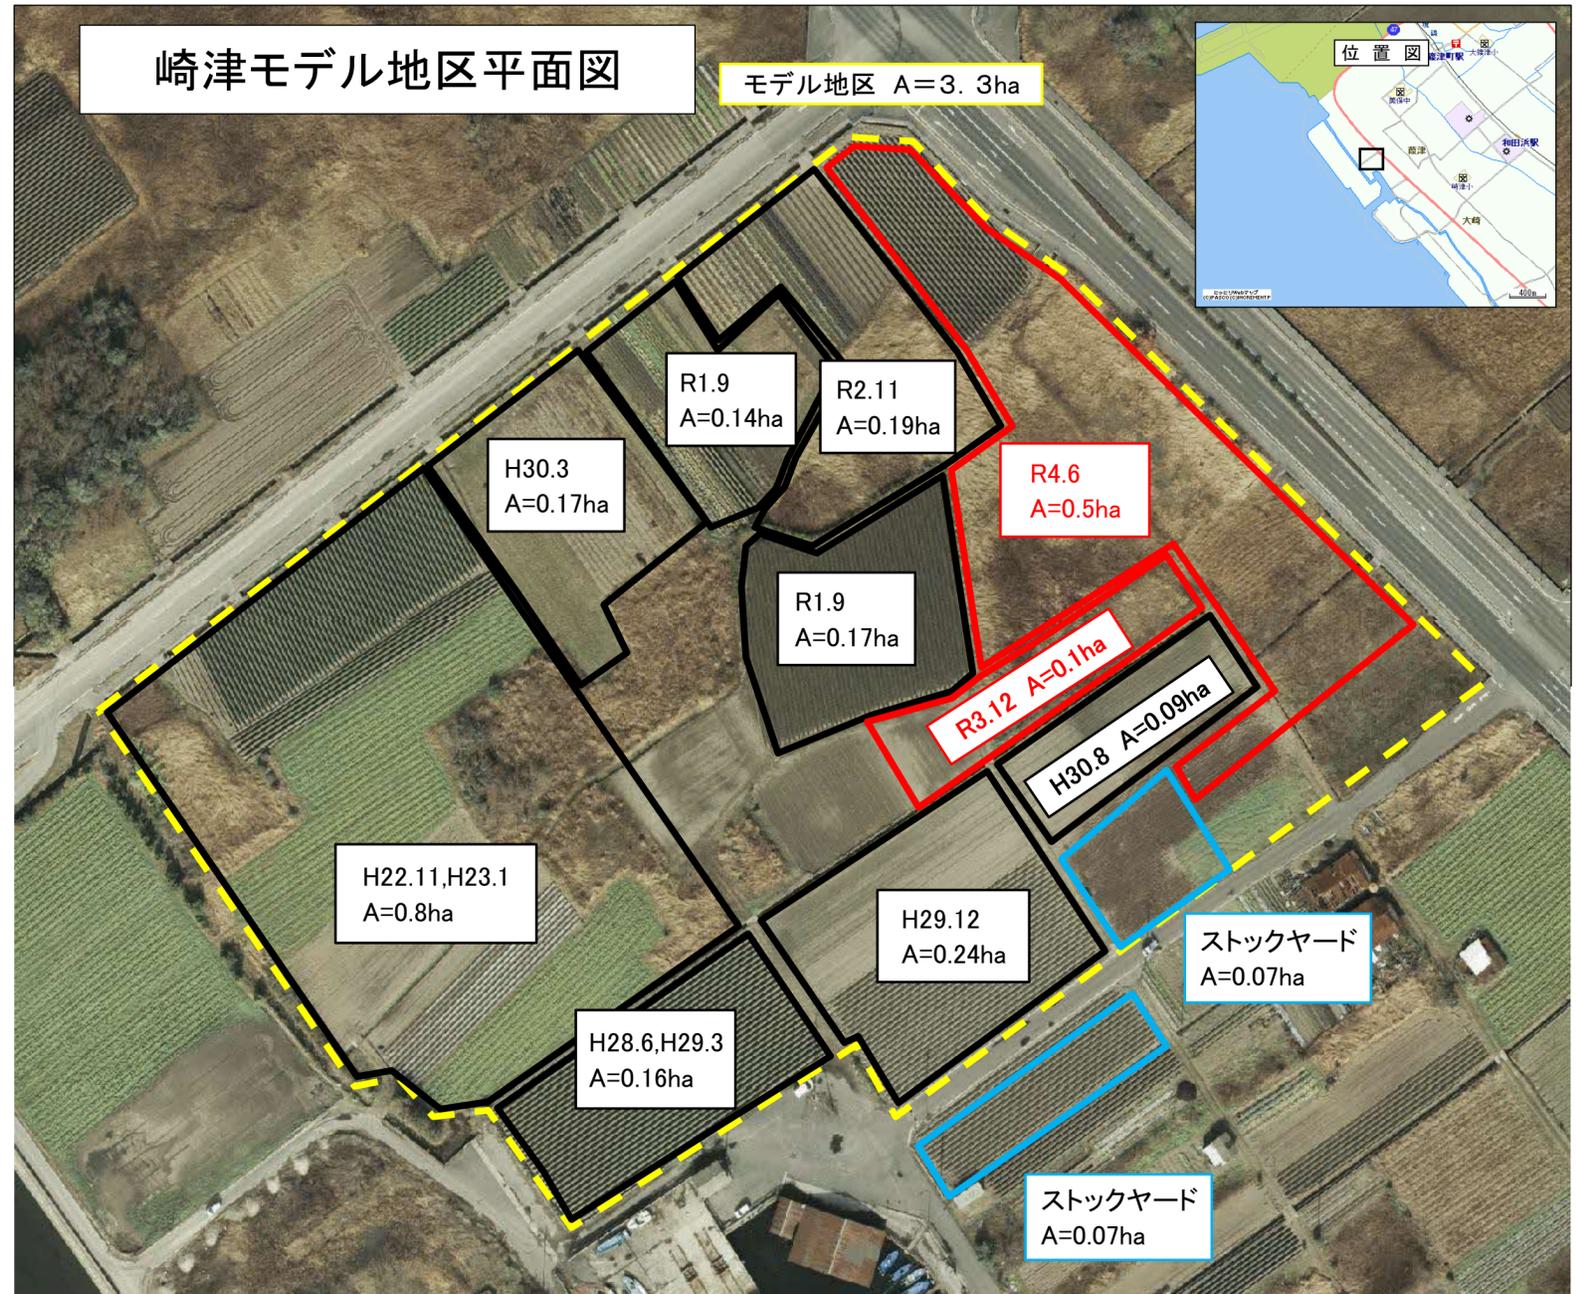
崎津モデル地区 A=3.3ha(50cm客土、約16,500m³)

かさ上げ完了年月	受入れ量	かさ上げ面積
・平成22年11月	約3,000m ³	A=0.8ha
・平成23年1月	約1,000m ³	
・平成28年6月	約150m ³	A=0.16ha
・平成29年3月	約650m ³	
・平成29年12月	約1,200m ³	A=0.24ha
・平成30年3月	約850m ³	A=0.17ha
・平成30年8月	約450m ³	A=0.09ha
・令和元年9月	約1,550m ³	A=0.31ha
・令和2年11月	約950m ³	A=0.19ha
・令和3年12月	約500m ³	A=0.1ha
・令和4年6月	約2,500m ³	A=0.5ha
計	約12,800m ³	A=2.56ha (進捗率77.6%)

② 今後の必要量 約3,700m³ A=0.74ha
 (土質:弓浜部の砂、砂質土)
 ※うちストックヤードに約2,400m³搬入済

- ・農振農用地区域でないので農業基盤整備の補助事業を活用できない。(崎津モデル地区は、農業基盤整備の補助事業を実施するのに、農振農用地区域への編入が必要であり、崎津地区(21.8ha)を対象に関係者等と意見交換や意識調査を実施したが、耕作者(地権者)間で賛否両論があり合意形成が図れていない)
- ・ほ場に適した弓浜部と同じ土質の砂、砂質土を求めており、客土搬入の進捗が良くないため、弓浜部の工事発注機関に他工事流用土の搬入をお願いしている。
- ・近隣の他工事流用土について、把握に努めており、搬入可能な土質のものであってもストックヤードまでの運搬費の負担が生じ利用できない場合がある。
- ・他工事流用土は石が混入しておりかさ上げしてから耕作者より一部苦情があり、除石を行っている。
- ・水田はかさ上げを行うと用水路から改修が必要となり、地元負担金が発生するため、畑による使用をお願いしている。

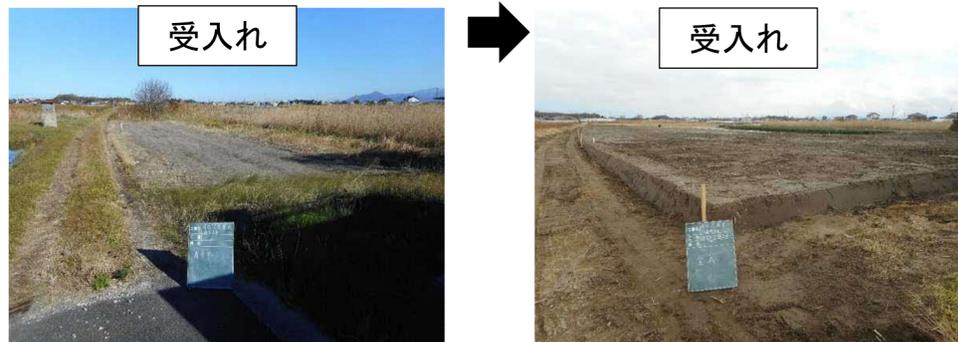
※かさ上げ状況 ①

かさ上げ完了年月	受入れ量	かさ上げ面積
・令和2年6月	約900m ³	A=0.18ha
・令和4年2月	約1,100m ³	A=0.22ha
計	約2,000m ³	A=0.40ha (進捗率57.1%)

- ② 今後の必要量 約1,500m³ A=0.30ha
 (土質:弓浜部の砂、砂質土) ※必要量確保済
 ※国庫補助事業の農地耕作条件改善事業で実施
 かさ上げ工事期間:令和元年度~4年度(計画)

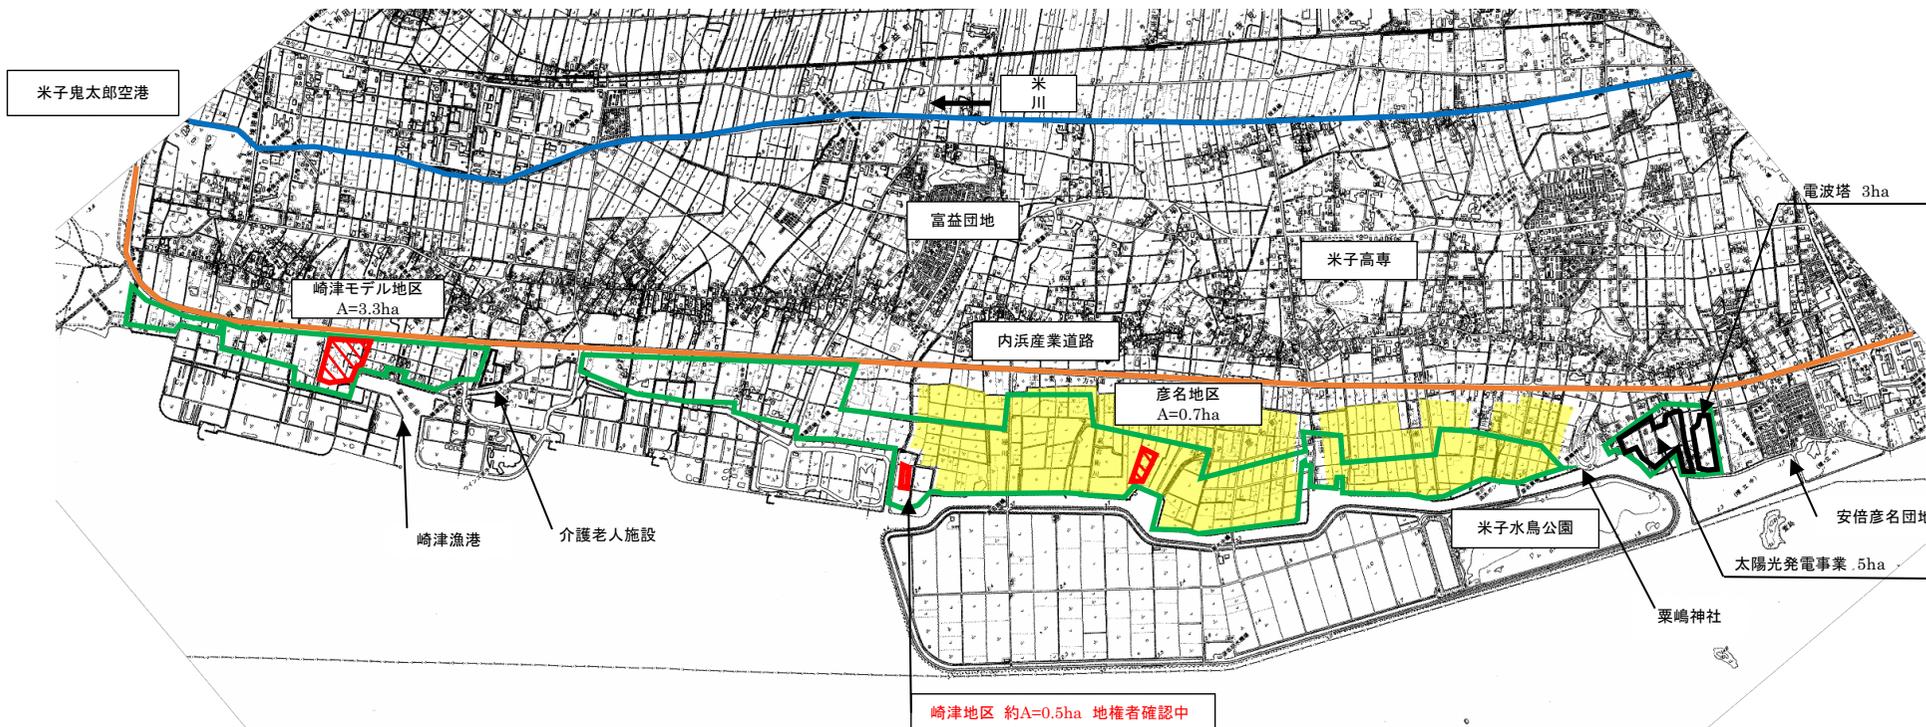
新たなかさ上げ農地 関係者確認状況 位置図

排水不良区域 A=104ha (標高90cm以下)

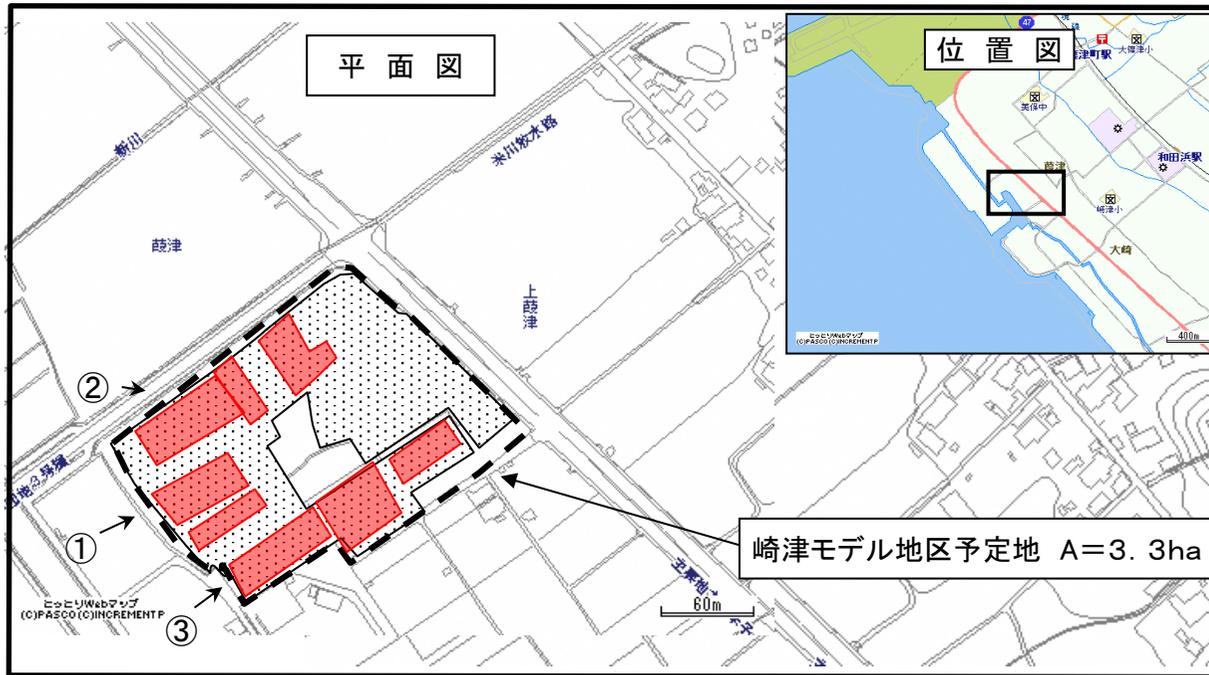
崎津モデル地区 現在の搬入、営農状況 (R4. 6)

かさ上げ農地

作付け農地

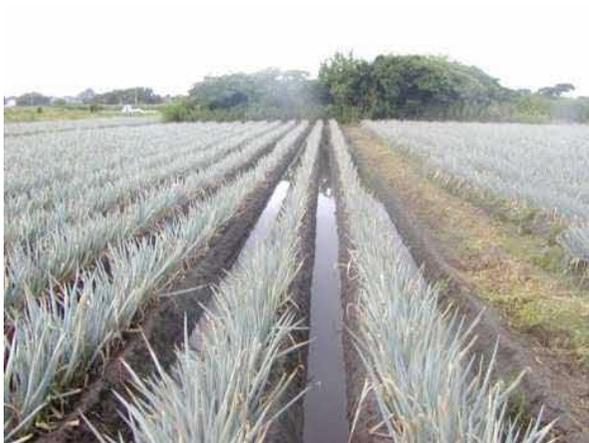
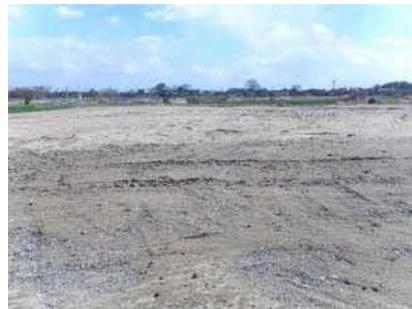
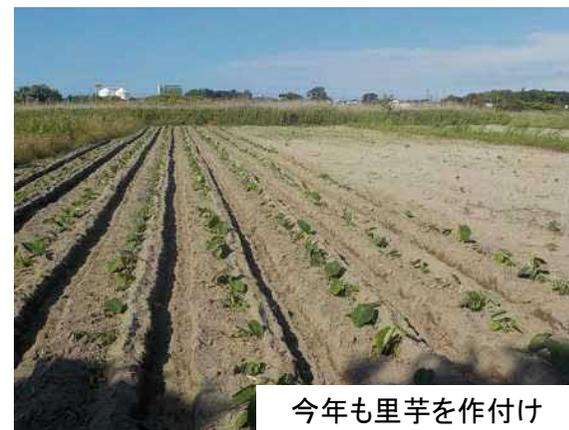
① H22.11、23.1

受入れ前

受入れ後

営農状況(R4.6)

今年も里芋を作付け

「今まで畝まで
滞水があった。
かさ上げしてか
らは水の浸透が
早くなり水はけ
が良くなった。」

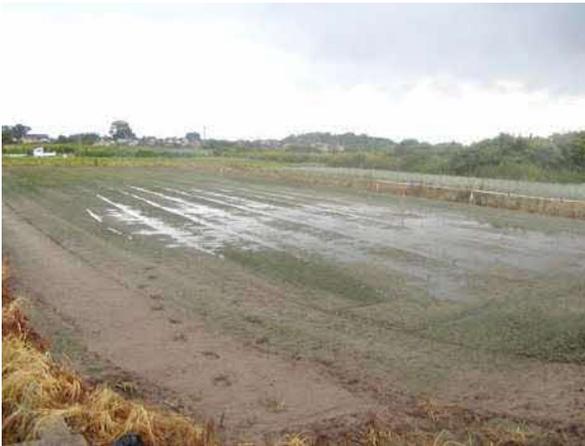
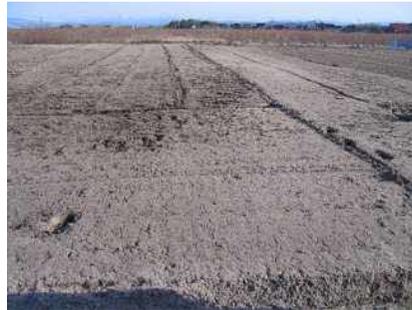
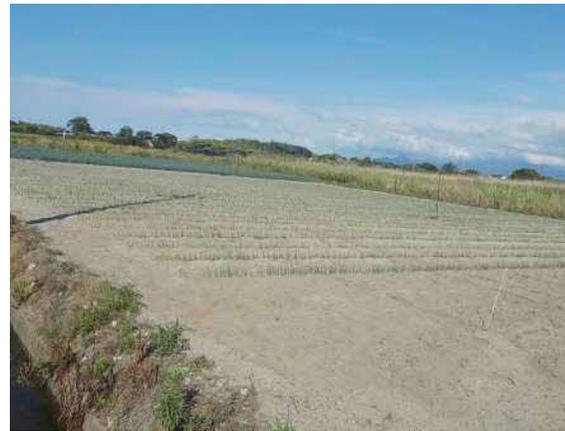
② H22.11、H23.1

受入れ前

受入れ後

営農状況 (R4. 6)

白ねぎを植えている。「今まで畝まで滞水があった。かさ上げしたから水はけが良くなる。」

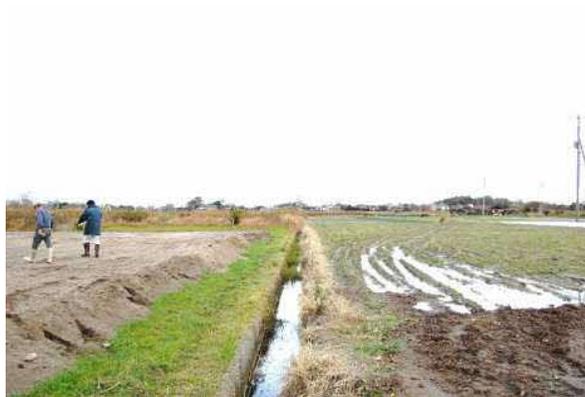
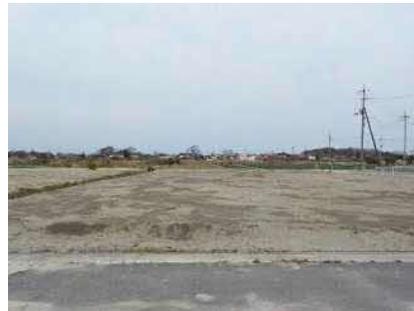
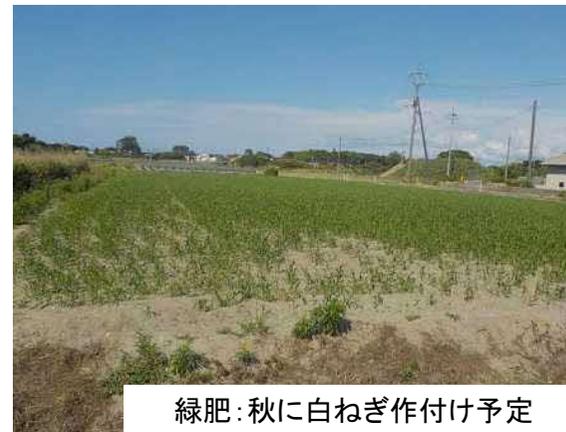
③ H28.6、29.3

受入れ前

受入れ後

営農状況 (R4. 6)

白ねぎを植えている。「今まで畝まで滞水があった。この時期(6~9月頃)には、作付けできない農地であった。」

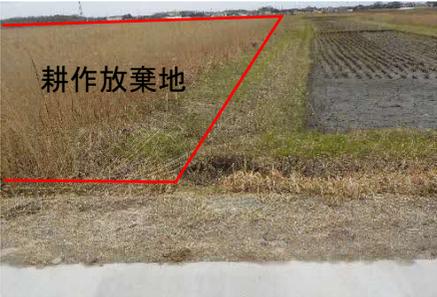
現状	<ul style="list-style-type: none"> ○標高の低い農地は排水不良による冠水が常習的に発生し、ほ場条件の悪さ等から主に水田の耕作放棄地が散見される。 ○水田と畑が混在しており、水田周辺の畑地は水田からの浸透水により地下水位が高い傾向にある。 ○中海護岸周辺の農地は標高が低いことに加え、地下水位も高く、排水不良となっている。 ○地元負担ゼロによる排水不良対策事業を要望している。
	<div style="display: flex; justify-content: space-around; align-items: center;"> <div style="text-align: center;"> <div style="border: 1px solid black; padding: 2px; margin-bottom: 5px;">彦名地区(水田)の耕作放棄地</div>

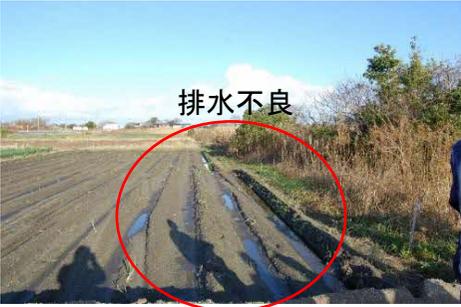
</div> <div style="text-align: center;"> <div style="border: 1px solid black; padding: 2px; margin-bottom: 5px;">排水不良農地(畑)</div>

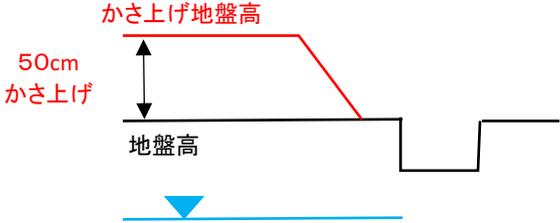
改善策	<ul style="list-style-type: none"> ○モデル事業として、地元負担を生じさせないように他工事流用土による農地のかさ上げを行うことによって排水不良を解消する。 	<div style="border: 1px solid black; padding: 5px; margin-bottom: 10px;">農地かさ上げイメージ図</div>

実施効果	<ul style="list-style-type: none"> ○他工事流用土による農地のかさ上げを崎津モデル地区で実施し、農地の排水を良くする。 ○農地の排水効果を検証し、排水不良農地に拡げていく。

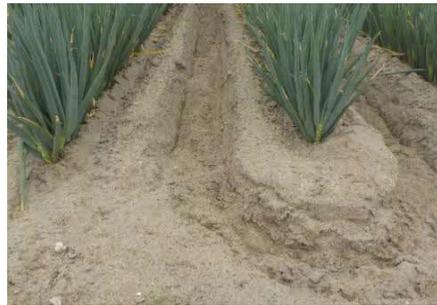
土質：弓浜部の砂、砂質土

- 農振農用区域でないので農業基盤整備の補助事業を活用できない。
- ほ場に適した弓浜部と同じ土質の砂、砂質土を求めているため、他工事流用土の搬入の進捗が良くない。
- 近隣の他工事流用土について、把握に努めており、搬入可能な土質のものであってもストックヤードまで運搬費の負担が生じ利用できない場合がある。
- 他工事流用土は石が混入しておりかさ上げしてから耕作者より一部苦情があり、除石を行っている。
- 水田は、かさ上げを行うと水路から改修が必要となり、地元負担金が発生する。

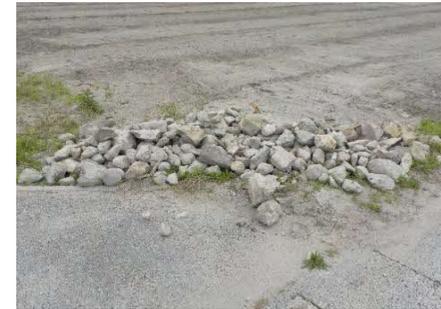
他工事流用土：石の混入
