島根原子力発電所に対する特別な 保安検査の結果について (1号機の運転再開に係る評価)

平成23年3月1日

原子力安全・保安院

第4回特別な保安検査での確認結果（概要）

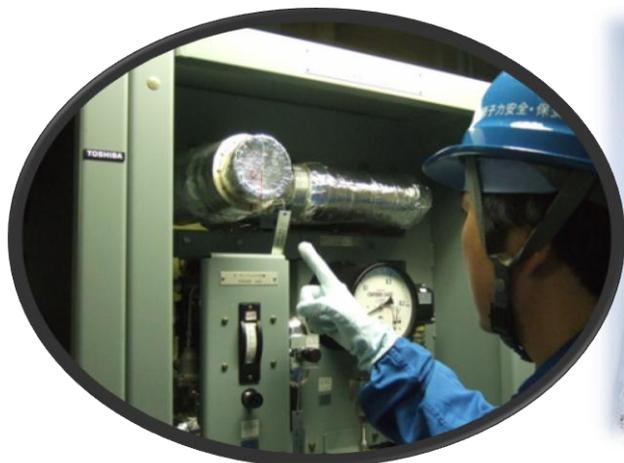
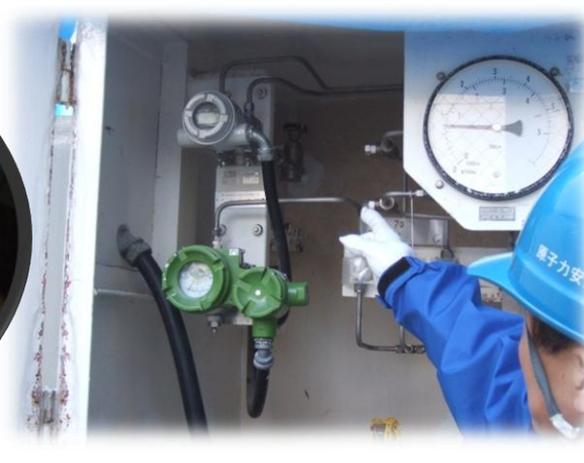
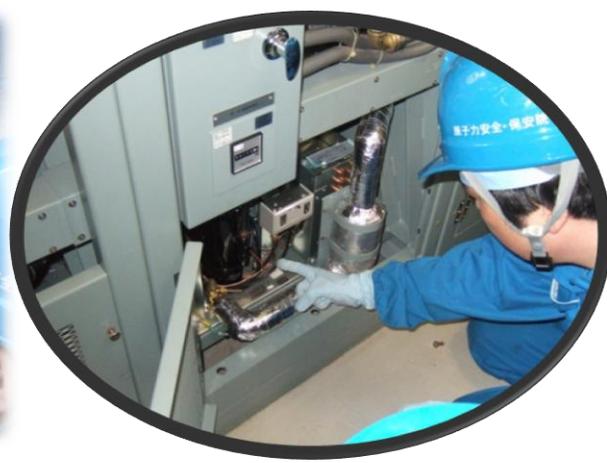
点検時期を超過した機器の現地確認

中国電力から提出のあった島根原子力発電所1号機において点検時期を超過していた349機器について、点検計画表に基づく点検内容に沿って適切に実施されているか、点検評価の結果に問題はなく、健全性が維持されているか等について検査を行いました。

- ▶ 保安調査等において保安検査官が安全上重要な機器を中心に88機器について、事業者の実施する機器取替、分解点検、浸透探傷検査及び動作確認等の点検に立会し、「作業要領書」に従い点検が適切に実施されていることを確認。
- ▶ 349機器すべてについては、「工事報告書」等の点検記録確認を行い、点検が適切に実施され、その結果、健全性に問題がないことを確認。

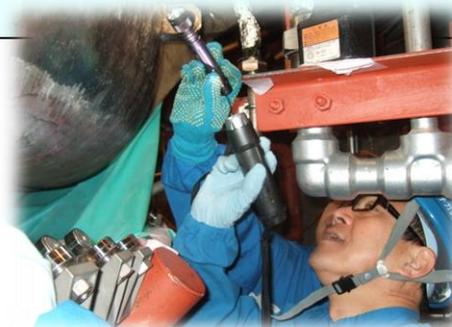
コアクロージャの現地確認

- 供用期間中検査の計画から漏れていた1号機原子炉再循環ポンプケーシングとコアクロージャの溶接継手については、現場で溶接継手の有無を確認。
- 浸透探傷検査に立会し、「供用期間中検査定期事業者検査要領書」に従い適切に検査されているか確認した結果、健全性が確保されていることを確認。

- 供用期間中検査計画の策定・変更を確実なものとする手順を定めた「供用期間中検査計画管理手引書」の策定が進められていることを確認。
- 供用期間中検査対象の配管溶接継手の場所を特定する方法については、「検査対象機器確認チェックシート」の策定が進められていることを確認。
