東北電力（株）女川原子力発電所3号機  
気体廃棄物処理系における水素濃度の上昇事象  
を踏まえた調査結果について

平成19年12月25日

中国電力株式会社

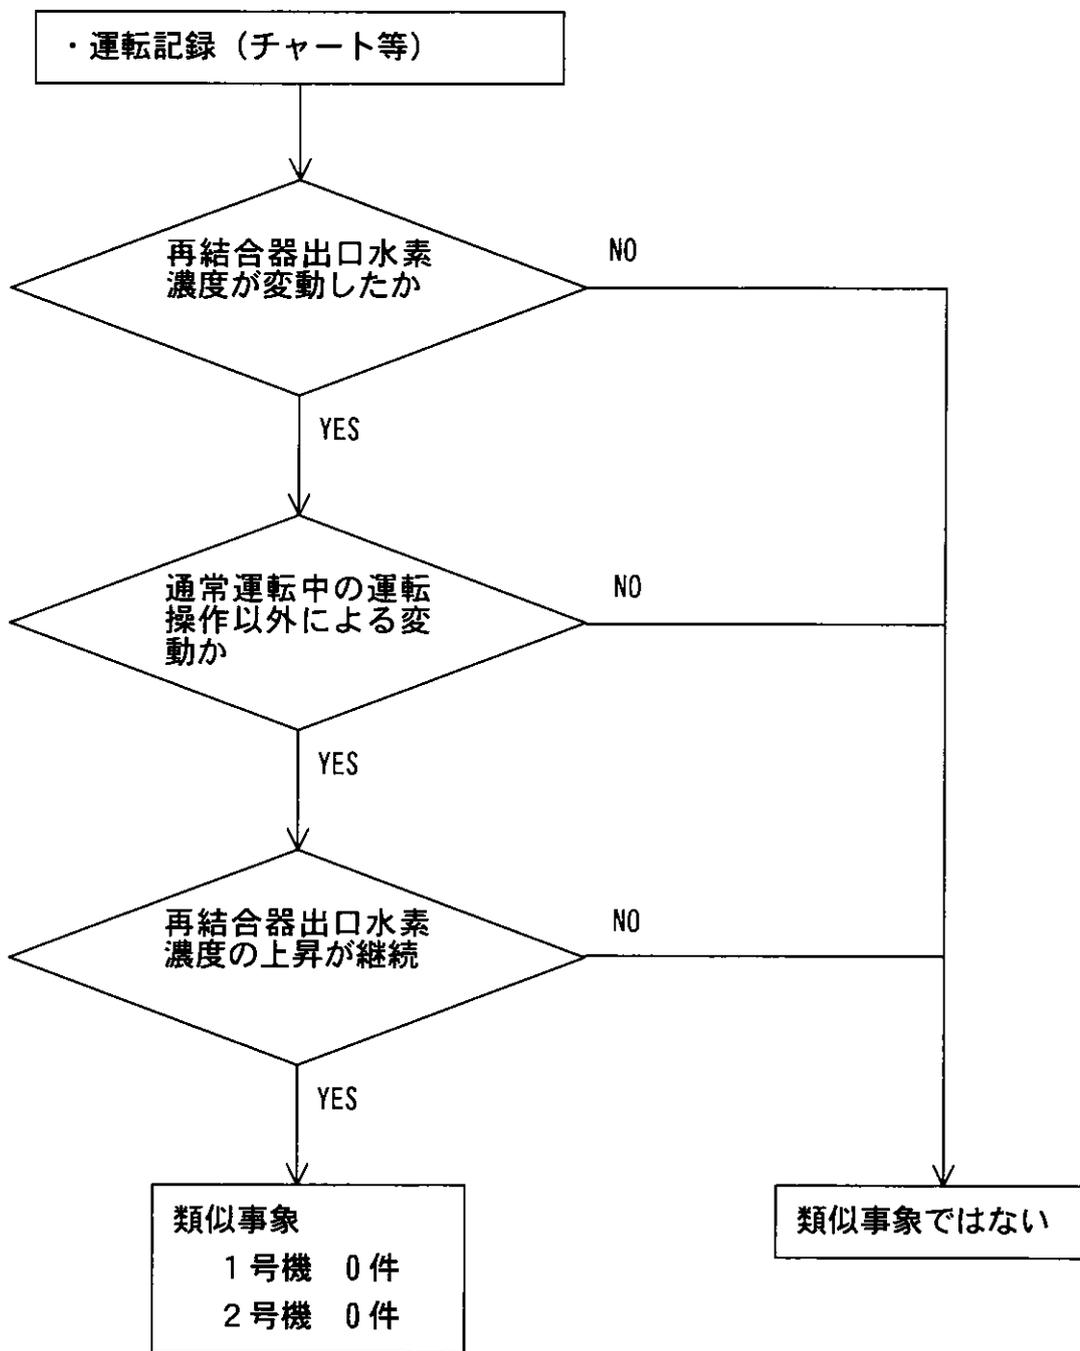
添付資料－1：調査フロー

女川原子力発電所3号機気体廃棄物処理系における水素濃度の上昇事象と同様な事象の発生の有無について，気体廃棄物処理系において，適正に水素と酸素の結合が行われなかったために水素濃度が上昇し，かつその状態が持続することにより運転状態に影響を及ぼした事象の有無を以下の通り確認する。

保管されている記録（チャート等）を確認し，気体廃棄物処理系において，水素濃度が上昇，かつその状態が持続していた事象の有無を確認する。

不適合管理システムの登録内容全てを対象に，気体廃棄物処理系の不適合事象を確認し，水素濃度が上昇，かつその状態が持続していた事象の有無を確認する。

調査フロー
