# 今後10年間の公共土木事業の実施方針

島根県土木部  
令和3年3月  
(令和7年3月改訂)

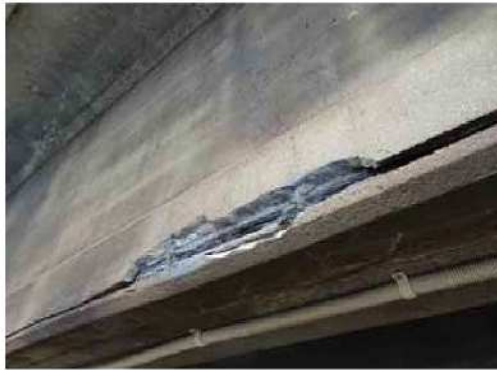
〔主桁〕

近接目視で容易に視認できるひび割れがあり、内部の鉄筋やPC鋼材の腐食が進行

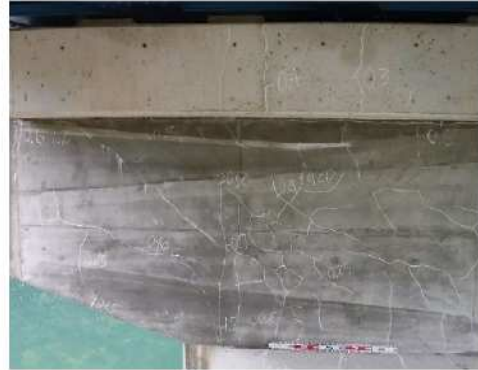
〔橋脚〕

近接目視で容易に視認できるひび割れがあり、顕著な漏水が継続しているなどにより、急速に劣化が進展すると見込まれる

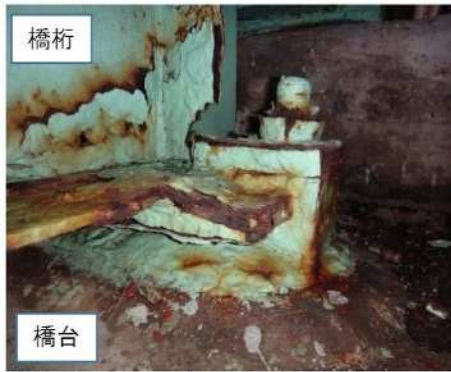
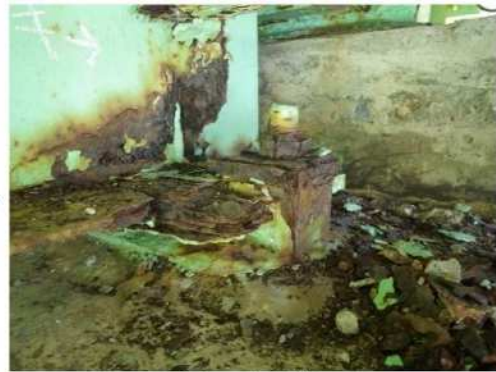
写真－2 修繕をせず放置しておいた場合の劣化の進行情例

〔支承〕 平成 26 年点検

早期の  
修繕が  
必要

令和元年点検

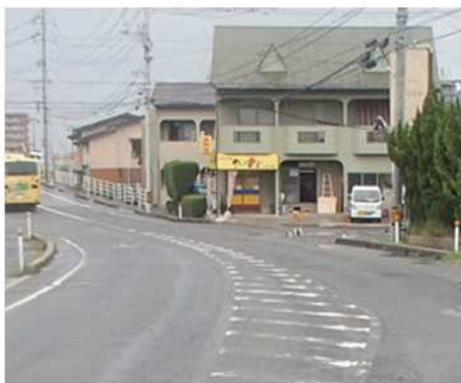
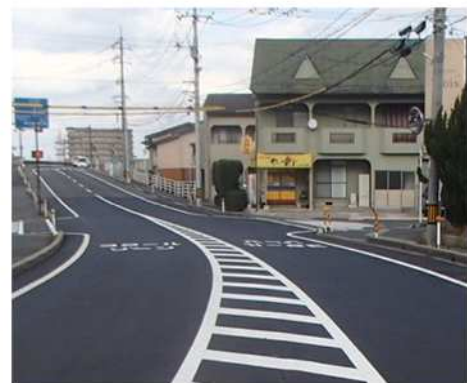
写真-3 舗装修繕の実施事例

修繕前

修繕後

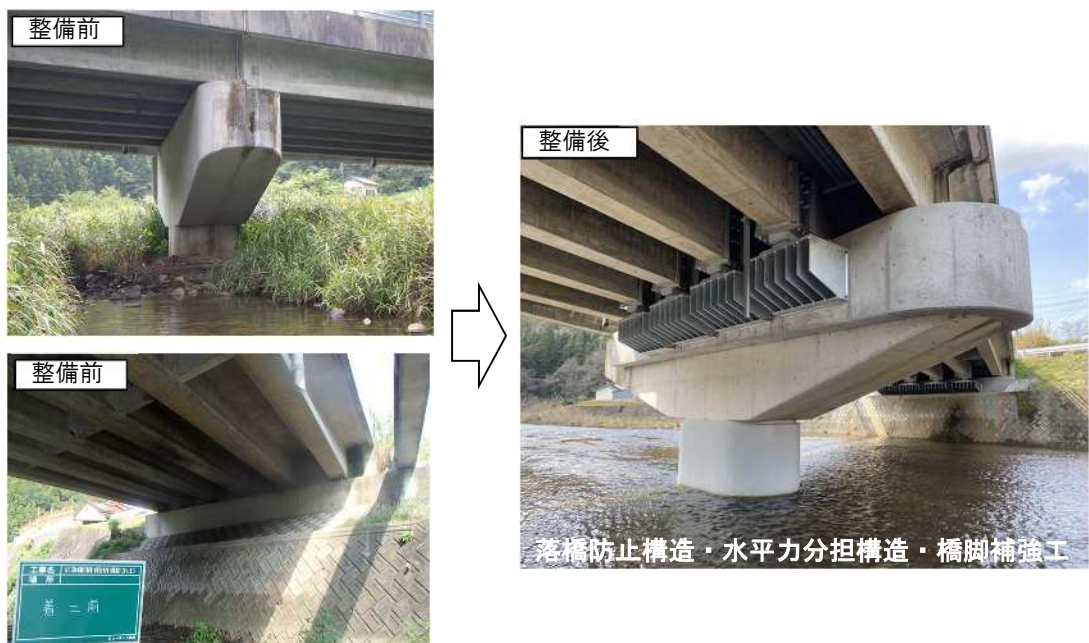
写真-4 橋梁耐震対策の実施事例

模原橋 (主) 三瓶山公園線 (大田市大田町)

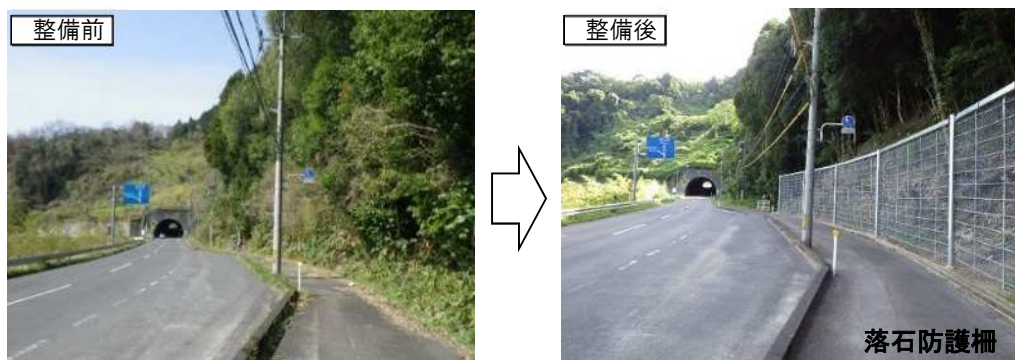
### 写真－5 第 1 段階の落石対策の実施事例

国道 261 号(邑南町)

国道 432 号(安来市広瀬町)

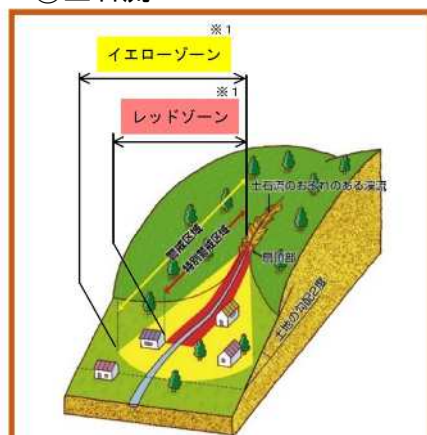
谷あいの岩や土砂が、豪雨等により水と一緒に一気に流れ出します。流れは非常に速く、破壊力もあるため、大きな被害をもたらします。

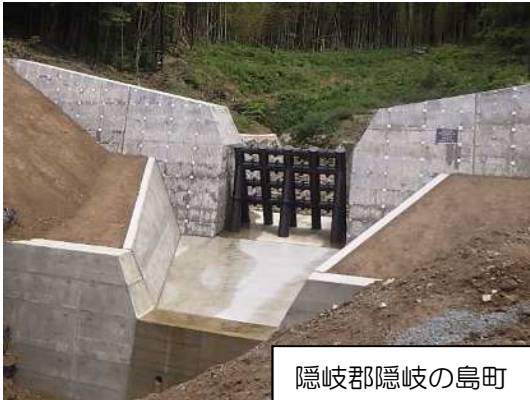
写真－1 砂防堰堤

隠岐郡隠岐の島町

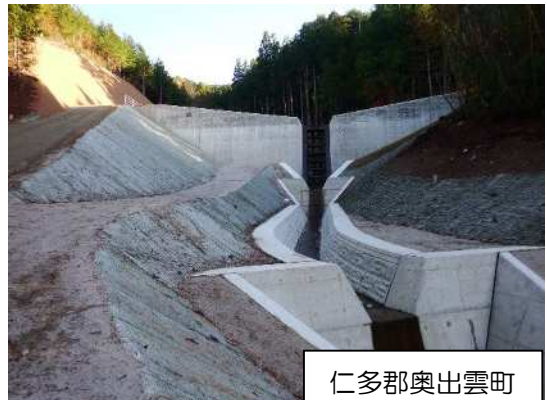
写真－2 砂防堰堤と流路工

仁多郡奥出雲町

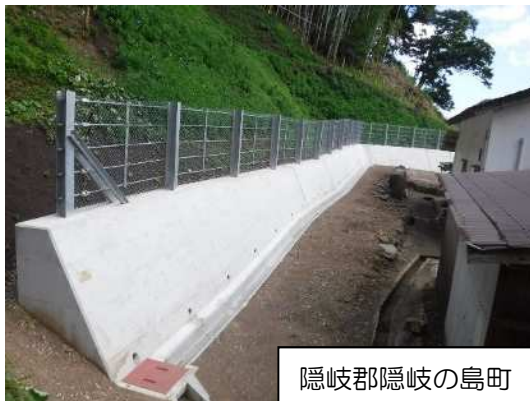
写真－3 擁壁工

隠岐郡隠岐の島町

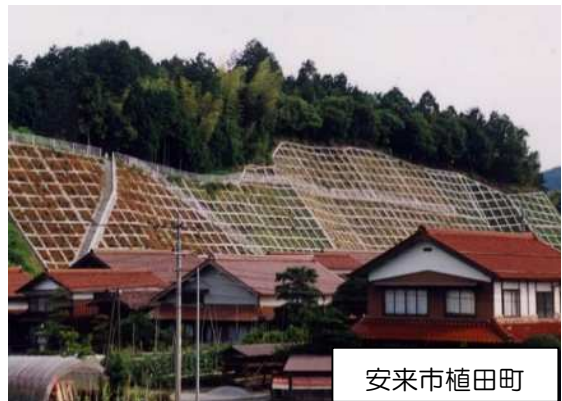
写真－4 斜面对策工（法枠工）

安来市植田町

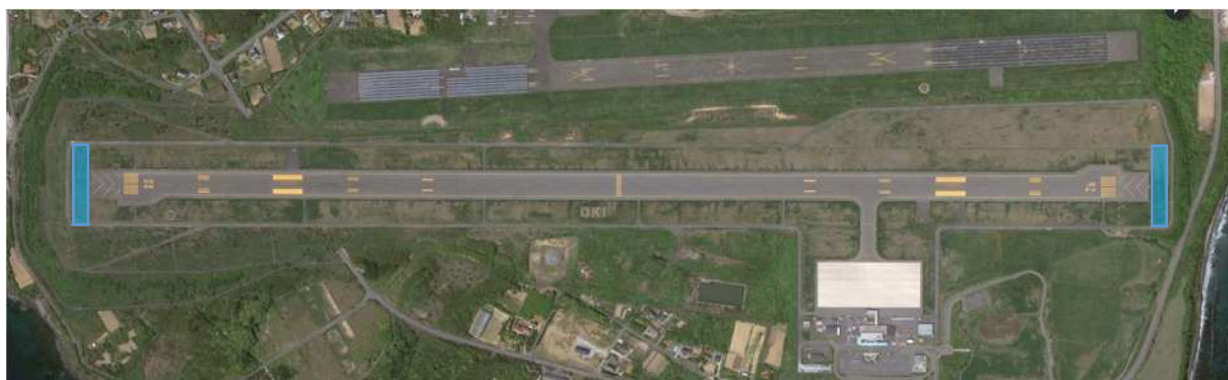
写真－6 現在の滑走路端安全区域（隠岐空港）

滑走路端安全区域とは、航空機が離着陸時に滑走路を越えて走行する「オーバーラン」、滑走路手前に着地する「アンダーシュート」を起こした場合に、航空機の損傷を軽減させるため、着陸帯の両端に設けられる区域です。

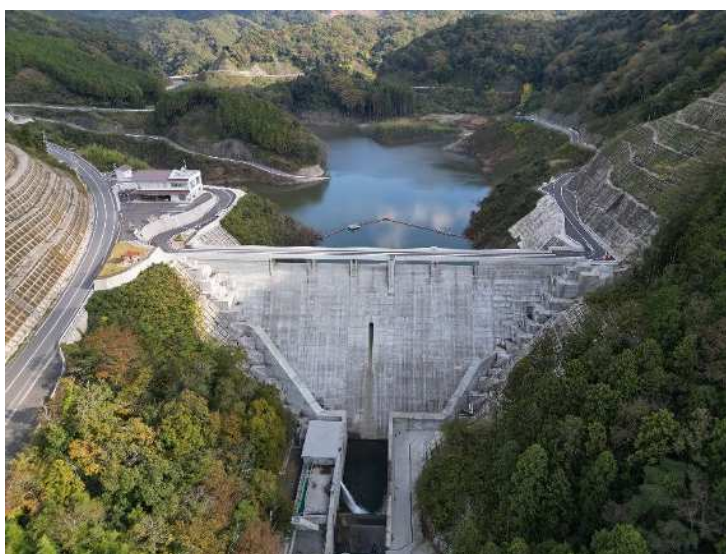
写真-7 波積ダム（令和6年6月運用開始）

ダム形式：重力式コンクリートダム  
堤 高：48.2m  
堤 頂 長：126.0m  
堤 体 積：68,500m<sup>3</sup>  
総貯水容量：3,720,000m<sup>3</sup>

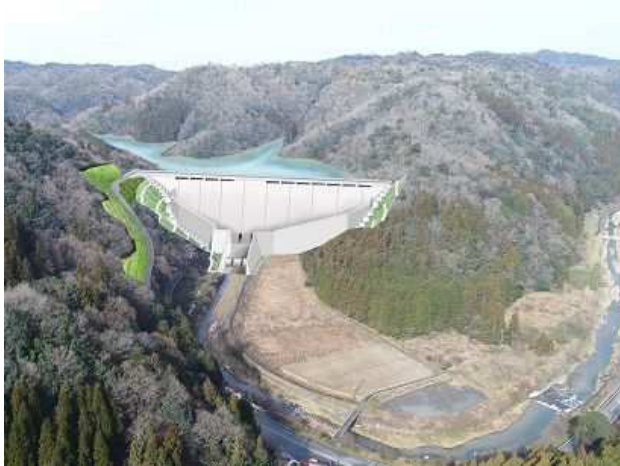
写真-9 矢原川ダム完成イメージ

ダム形式：重力式コンクリートダム  
(流水型)

堤高：51.3m

堤頂長：266.5m

堤体積：147,300m<sup>3</sup>

総貯水容量：7,000,000m<sup>3</sup>

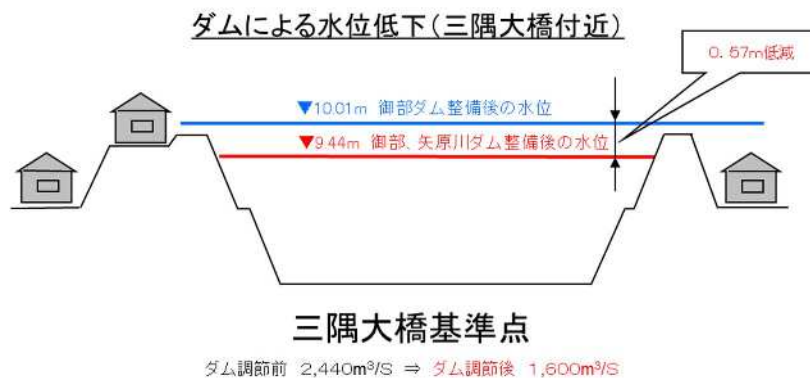
- 矢原川ダムの完成により、ダムによる洪水調節効果により、ダム下流の三隅大橋基準点の水位を0.6m低減することができます。

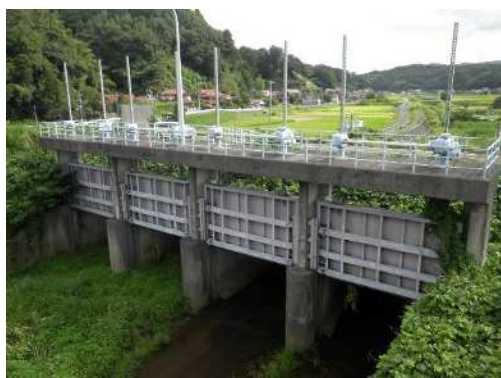
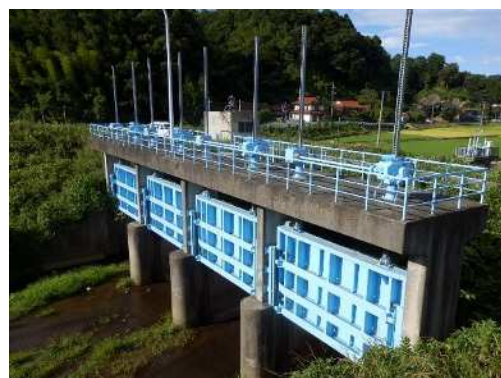
写真-10 樋門の再塗装

(整備前)

(整備後)

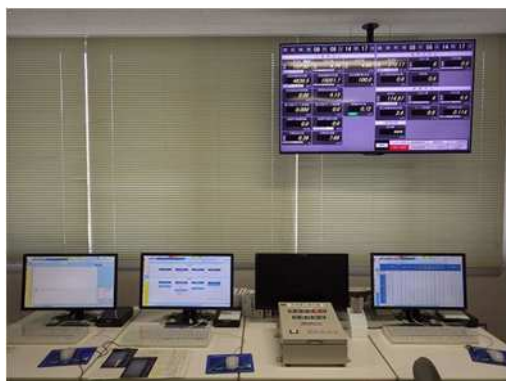
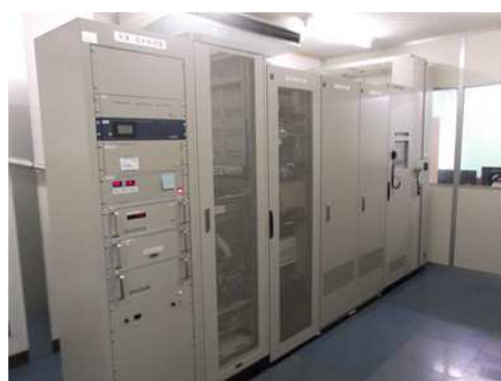
写真-11 ダム設備の更新

(更新が完了したダム管理用制御処理装置)
