冬期における道路交通の安全を確保するための冬道バリアフリー事業 道路防災点検により抽出した雪崩危険箇所の解消を目指します

国道186号 浜田市金城町長田地内

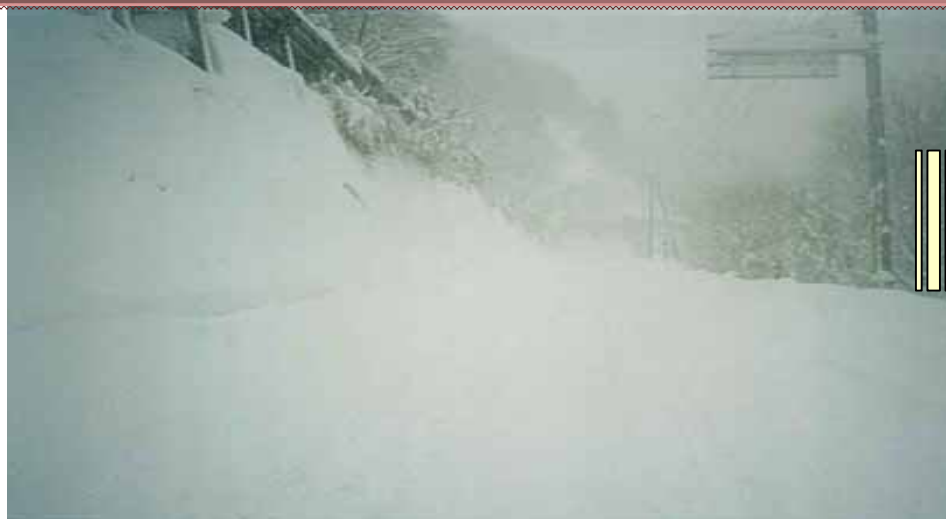
現状：吹き溜まりとなっており、雪崩の危険性も高い。

浜田市金城町長田の国道186号は、冬期には大量の積雪が見込まれる地域であり、吹き溜まりとなる箇所については特に雪崩の危険性が高く、通行車両等の安全が十分に確保されていません。

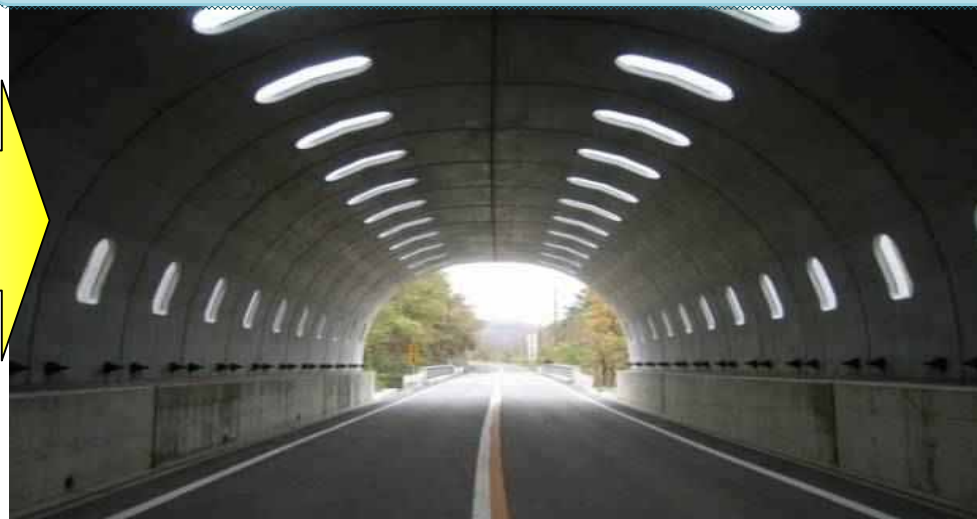
整備のイメージ：スノーシェルターによって雪崩を防止。

そのため、スノーシェルターを整備することで雪崩危険箇所の解消を図り、冬期における道路交通の安全を確保します。
