2018年9月 宍道湖 塩分・溶存酸素

観測条件 (調査地点は下図をご覧ください)

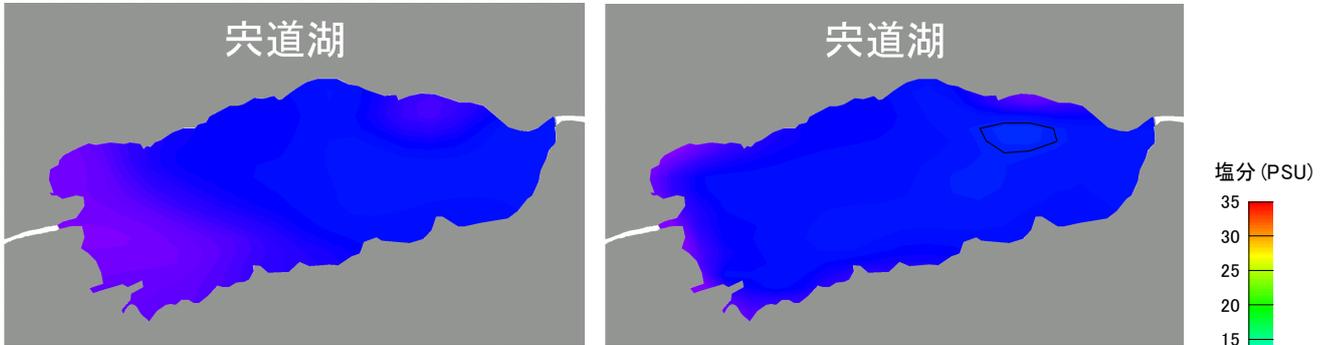
● 表層塩分(左)・底層塩分(右) 水平分布

表層塩分平均値 3.1 psu 底層塩分平均値: 4.3 psu

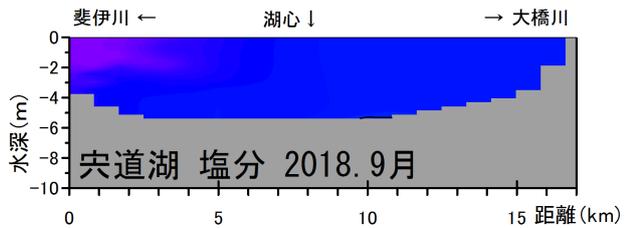
● 塩分 鉛直分布

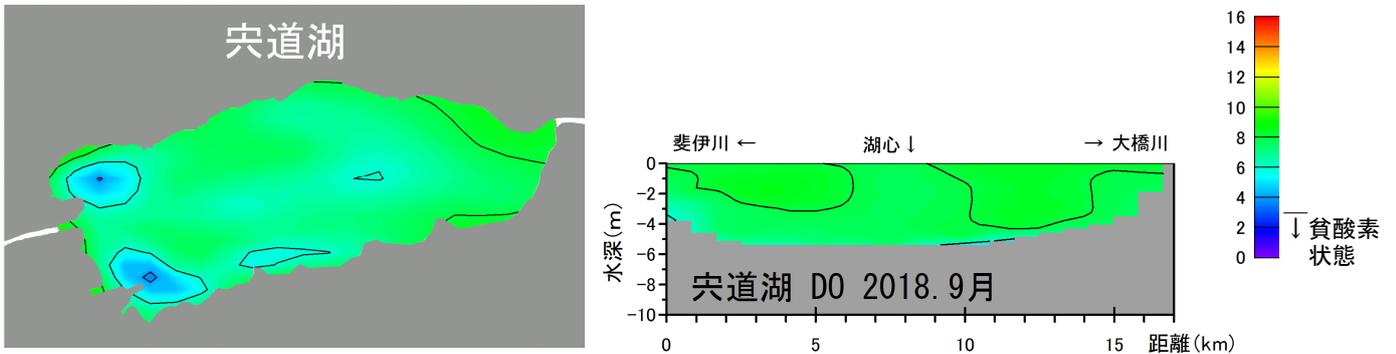
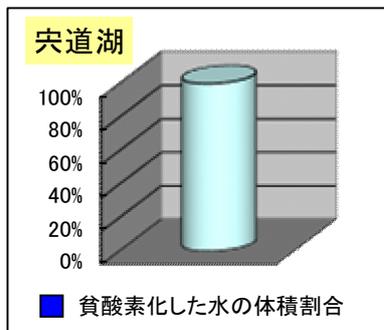
● 溶存酸素 底層水平分布(左)・鉛直分布(右)

貧酸素水の体積割合は
0%です。
湖底の貧酸素化は
見られませんでした。
