2019年7月 宍道湖 塩分・溶存酸素

水域	調査日	天候	海況	水温(表層平均)
宍道湖	2019年7月5日	曇り	北東 2m→東 6m/秒	25.7℃

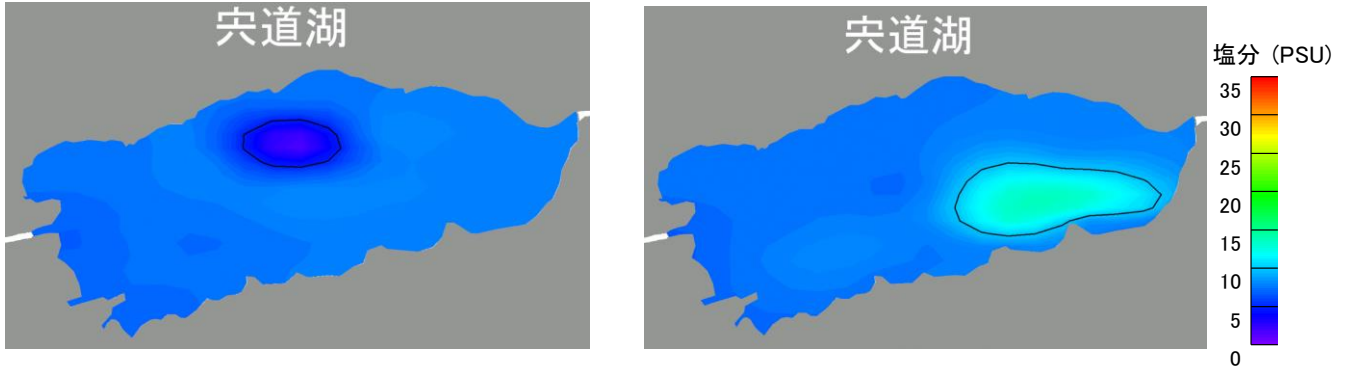
● 表層塩分(左)・底層塩分(右) 水平分布

表層塩分平均値 7.4 psu 底層塩分平均値:8.3 psu

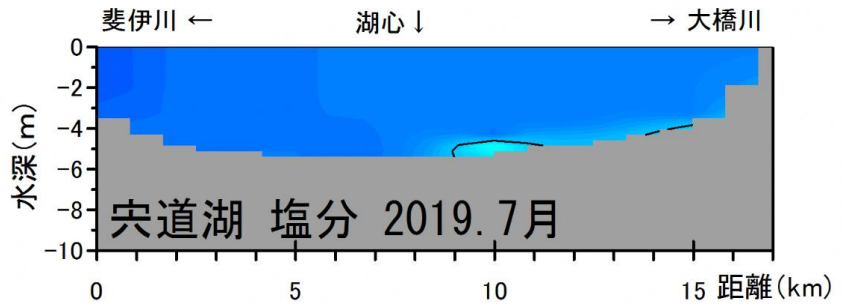
● 塩分 鉛直分布

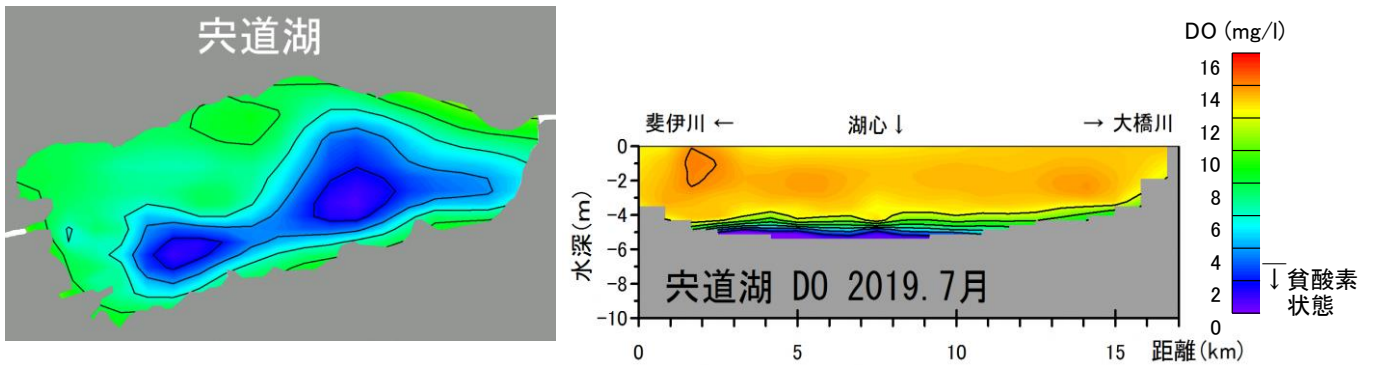
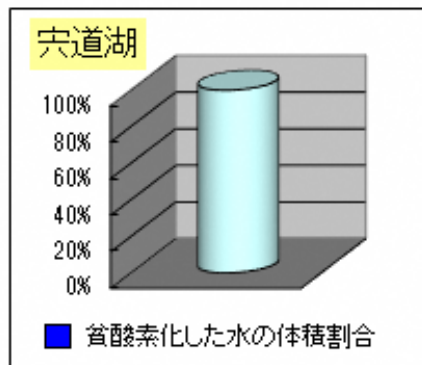
● 溶存酸素 底層水平分布 (左)・鉛直分布(右)

- 容積では宍道湖 355百万m³の 0.4% が貧酸素化していました。
- 宍道湖の湖底面積の 6.8 %が 貧酸素化していました。
