2019年8月 宍道湖 塩分・溶存酸素

水域	調査日	天候	海況	水温(表層平均)
宍道湖	2019年8月1日	曇り	南西 2 m/秒→西 5m/秒	30.0℃

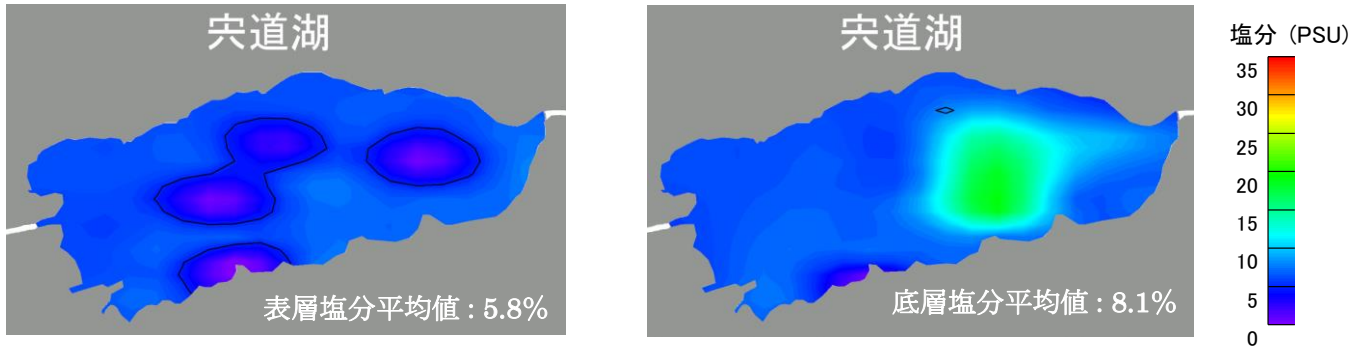
● 表層塩分(左)・底層塩分(右) 水平分布
