2021年9月 宍道湖 塩分・溶存酸素

水域	調査日	天候	海況	水温 (表層平均)
宍道湖	2021年9月3日	くもりのち雨	東2~4m/秒	26.3°C

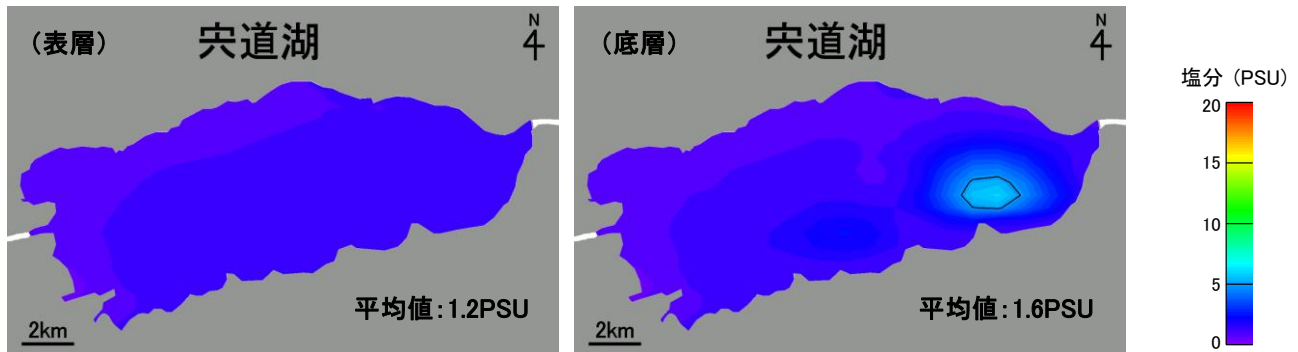
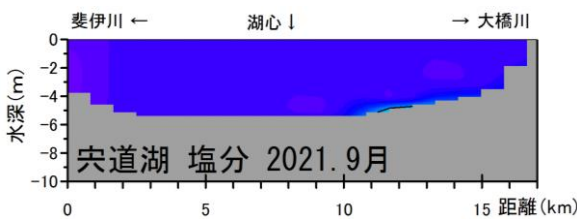
● 塩分 水平分布(表層:上段左 底層:上段右)と鉛直分布(下段)

表層と底層の塩分濃度には、大きな差は認められませんでした。表層と底層の塩分濃度は、先月より大きく下がり、平年値より低い値となりました。(R3 年度水質状況を参照)。

※塩分濃度のスケールは2020年6月より変更となっています。過去と比較する際はご注意ください。

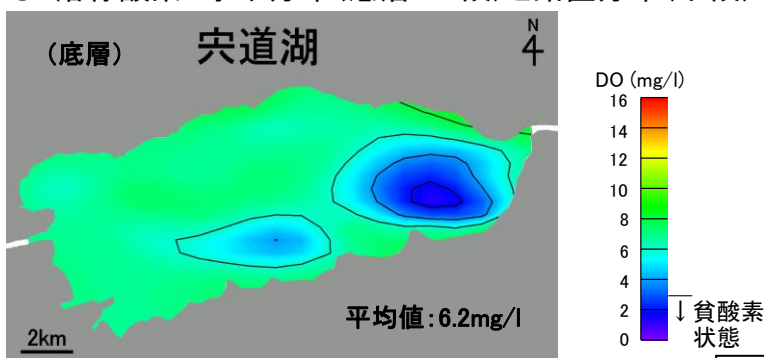
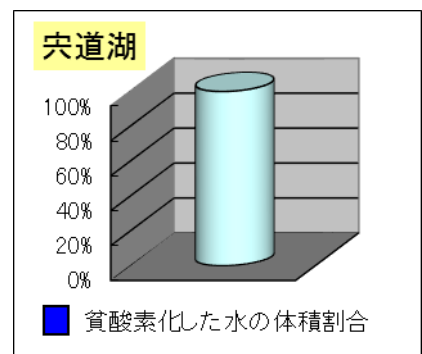
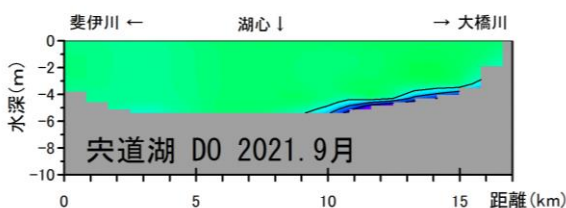
● 溶存酸素 水平分布(底層:上段)と鉛直分布(下段)

溶存酸素濃度は、宍道湖東部の水深4.5m以深で低い値を示しました。3mg/l未満の貧酸素水の体積割合は0に近い値で、湖底面積の4.3%が貧酸素化していました。貧酸素水体積割合は、平年値よりも低い値を示しました(R3 年度水質状況を参照)。
