2024年5月 宍道湖 塩分・溶存酸素

水域	調査日	天候	海況	水温 (表層平均)
宍道湖	2024年5月9日	晴	北 2 m/秒 → 西 4 m/秒	18.9℃

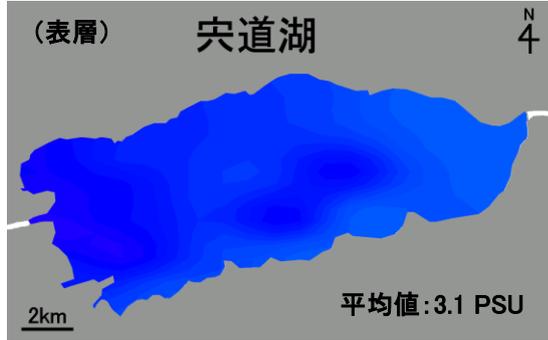
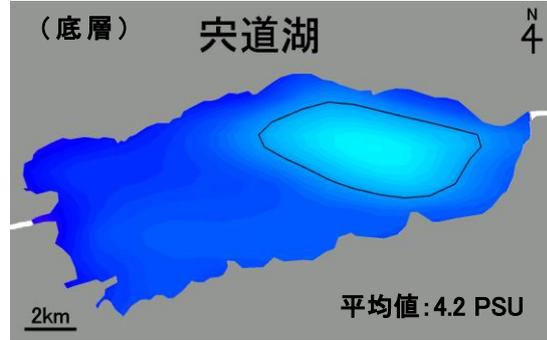
● 塩分 水平分布 (表層:左、底層:右)

表層塩分の値は、宍道湖全域でほとんど差は見られませんでした。底層では、東部の沖合でやや高い値を示しました。平年値と比較すると、表層・底層ともに平年より低いとなりました。(『R6 年度水質状況』を参照)。

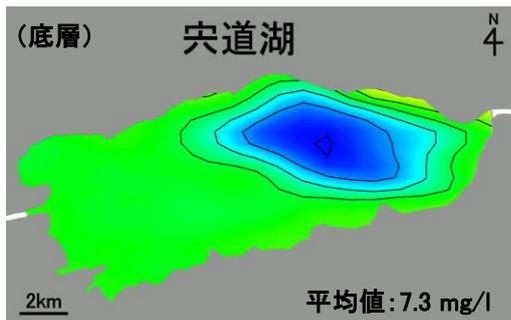
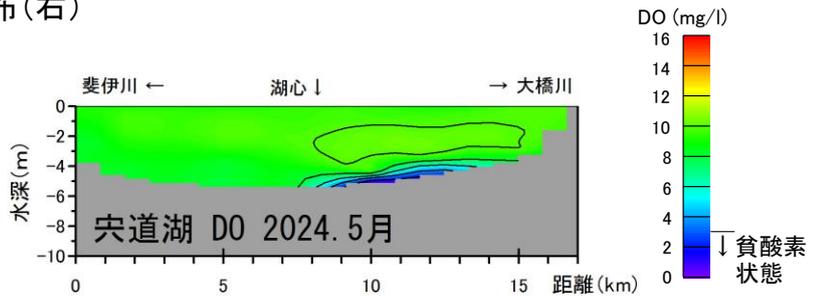
● 溶存酸素 水平分布(底層:左)と鉛直分布(右)

溶存酸素濃度は、東部沖合の水深 5m 付近で低い値を示しました。3mg/l 未満の貧酸素水は確認されましたが、局所的な発生にとどまりました。
貧酸素水の体積割合は 0.4%で、貧酸素水体積割合は、平年並みとなりました(『R6 年度水質状況』を参照)。
