2025年3月 宍道湖 塩分・溶存酸素

水域	調査日	天候	海況	水温 (表層平均)
宍道湖	2025年3月5日	雨	南1m/秒 → 北3m/秒	6.9℃

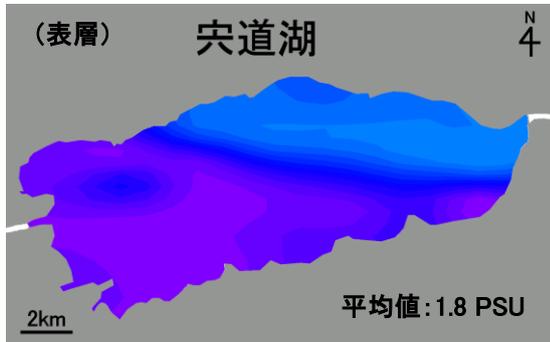
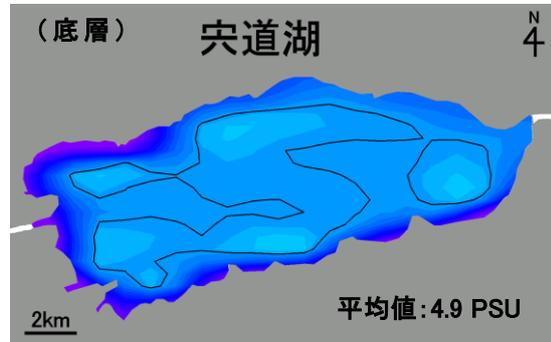
● 塩分 水平分布 (表層:左、底層:右)

表層塩分の値は、西部から南部にかけて低い値を示し、全域の6割程度が1 PSU以下でした。これは3日前から続く降雨によるものと考えられます。底層では、全域で大きな差はみられませんでした。平年値と比較すると、表層・底層ともに平年を下回っていました。(『R6 年度水質状況』を参照)。

※塩分濃度のスケールは2020年6月より変更となっています。過去と比較する際はご注意ください。

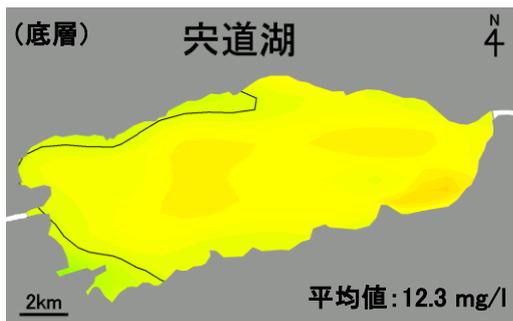
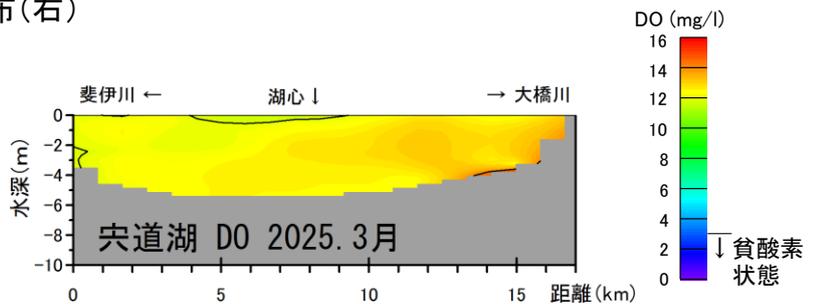
● 溶存酸素 水平分布(底層:左)と鉛直分布(右)

溶存酸素濃度は、水平・鉛直分布に変化はみられず、全域で高い値を示しました。3 mg/l未滿の貧酸素水の体積割合と湖底面積に占める貧酸素水の割合はともに0%でした。

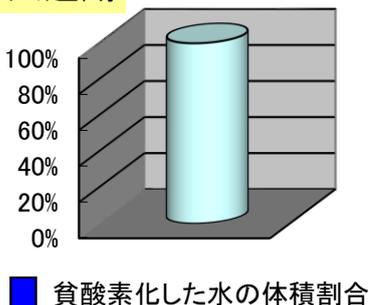
宍道湖

貧酸素水体積割合は、平年をやや下回りました(『R6 年度水質状況』を参照)。
