確認書 第1条に係る取組み状況および 第4条第2項に基づく報告について

神戸川の河川環境等に関する協議会

中国電力株式会社
2021年12月23日

2. 来島ダムからの環境放流量（第1条1号・2号）

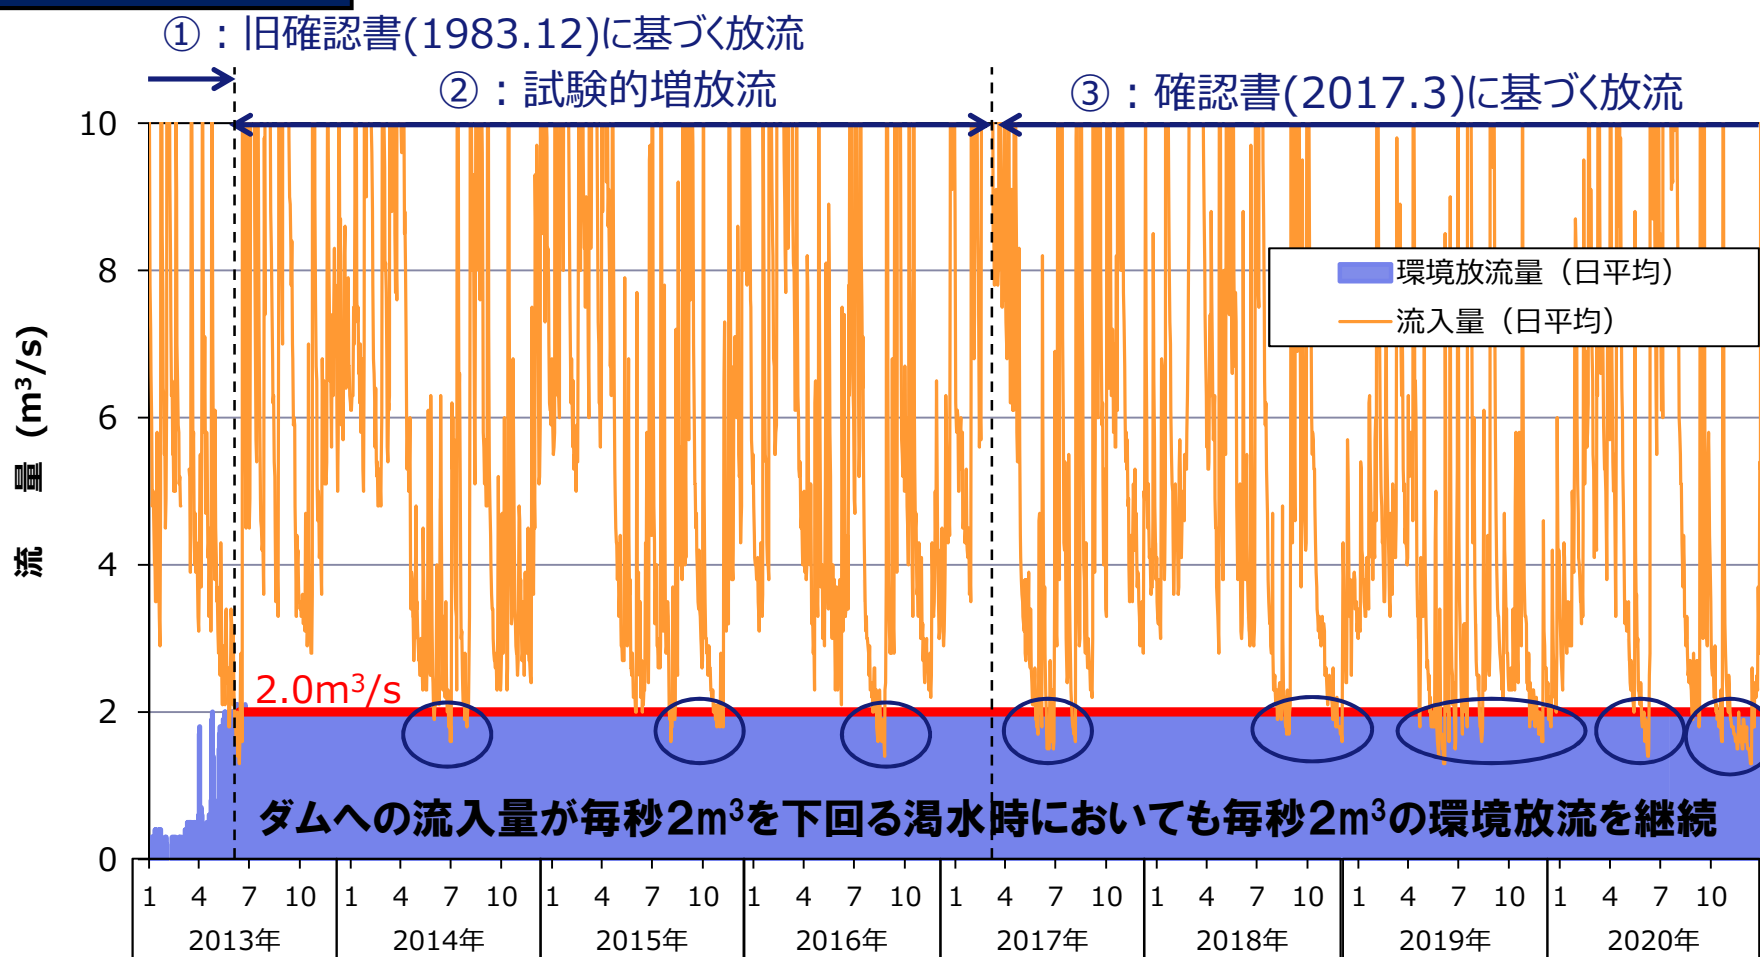
来島ダムの環境放流量

- 来島ダムからの環境放流は、常時毎秒 2m^3 の環境放流を継続している*。
 - ダムへの流入量が毎秒 2m^3 以下となっても、ダム貯留水を利用し環境放流を最優先として放流している。
- *放流設備の保守点検等は除く

注) 流量は $10\text{m}^3/\text{s}$ 以下をグラフへ表示

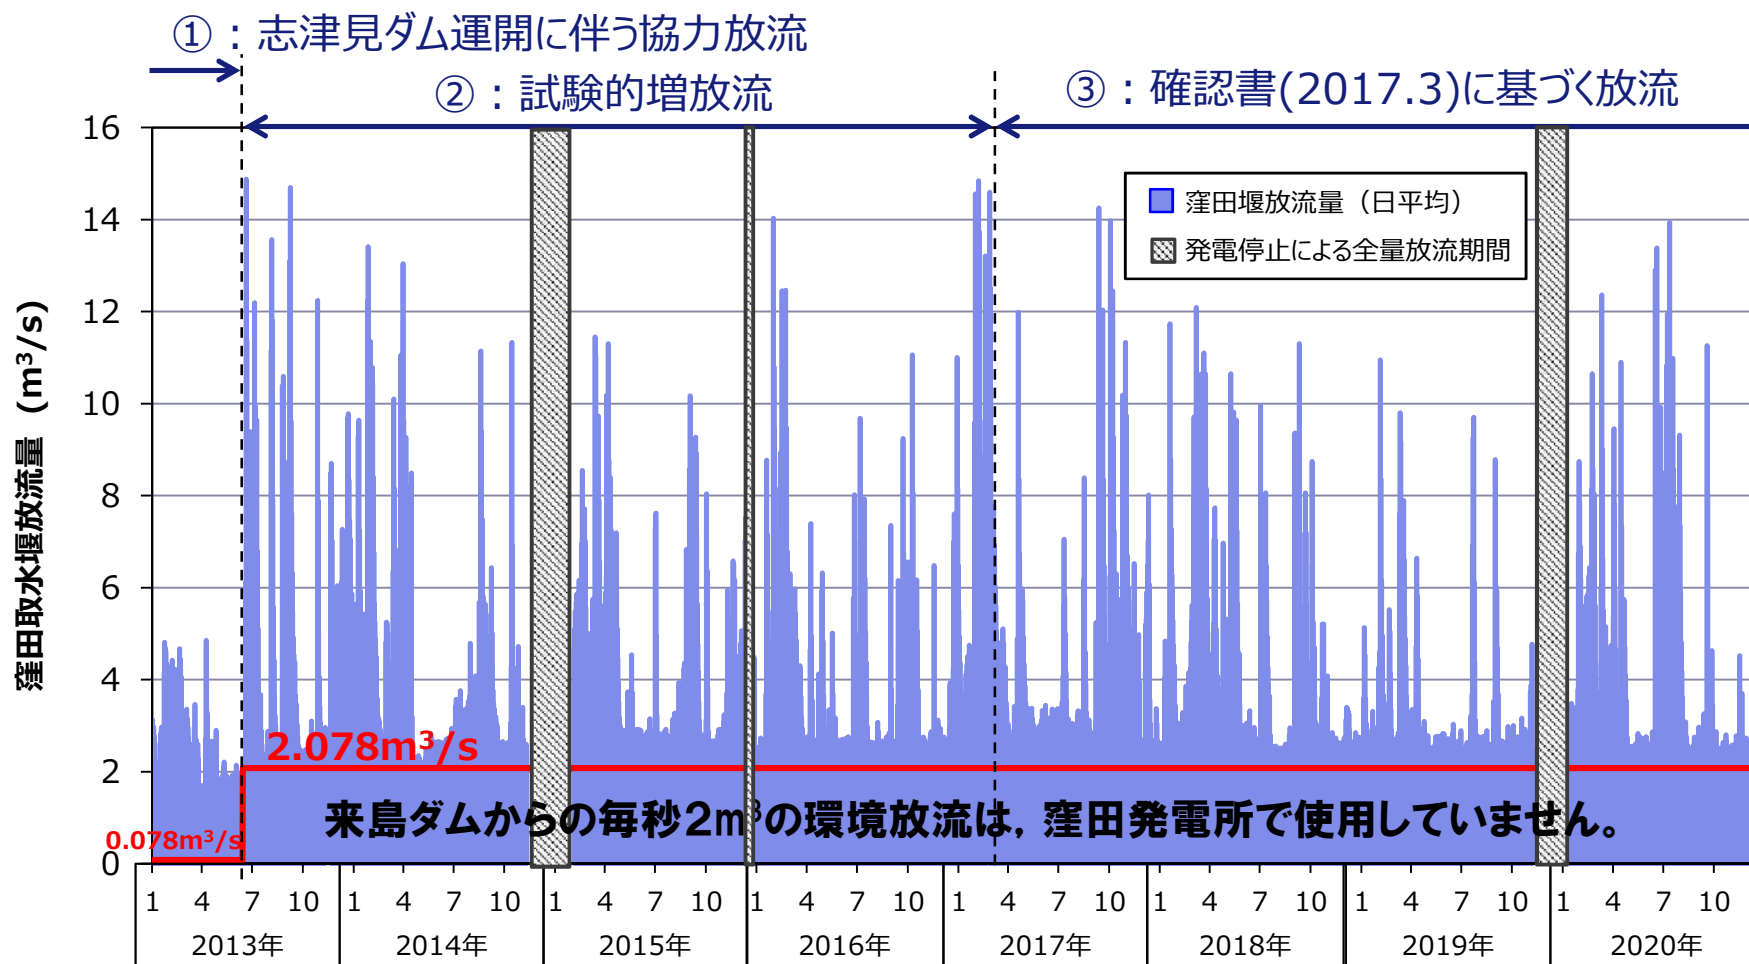
窪田堰放流量

- 試験的増放流以降,窪田堰から毎秒2.078m³以上の水を流下させている。
- 発電所が作業により停止している期間は,全量の水を堰から流下させた。

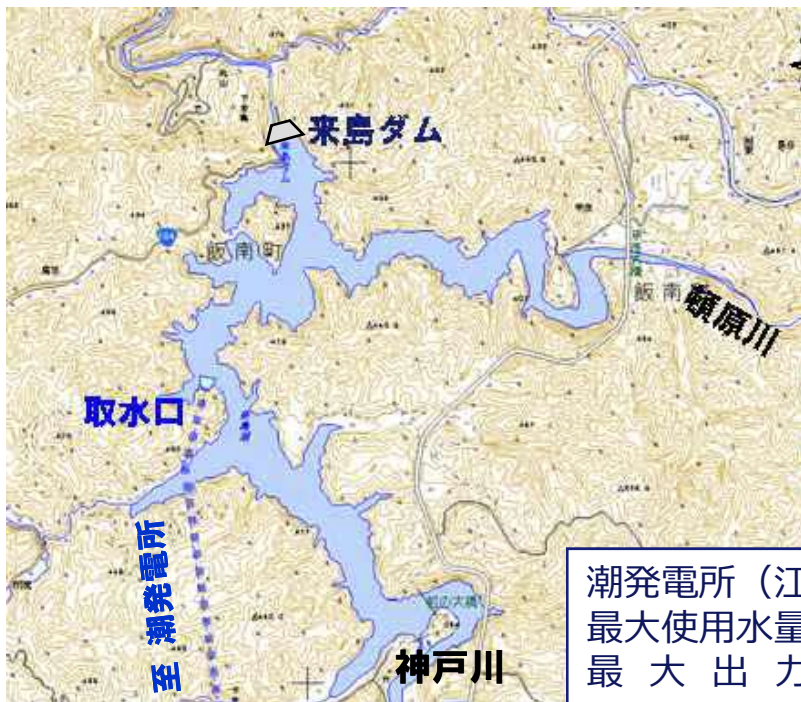
来島ダム水質保全設備

項目	内容
所在地	飯石郡飯南町下来島
湛水面積	1.60km ²
ダム高さ	63.0m
ダム長さ	250.87m
利用水深	25.0m
総貯水容量	2,347万m ³
有効貯水容量	2,118万m ³

潮発電所（江の川へ送水）
最大使用水量：15m³/s
最大出力：36,000kW

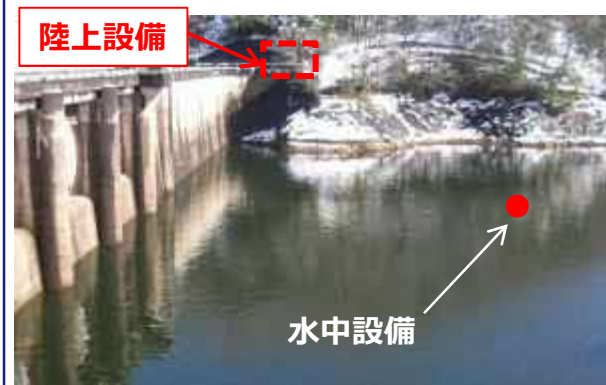
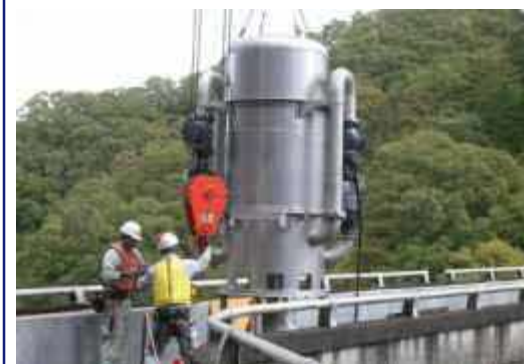
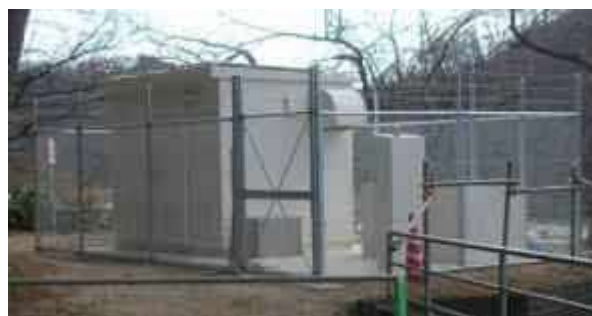
1. WEP

■ 高濃度酸素溶解装置（以下、WEPと記載）および分画フェンスは、2015年12月に現地工事を完了した。

【水中設備】

【陸上設備】

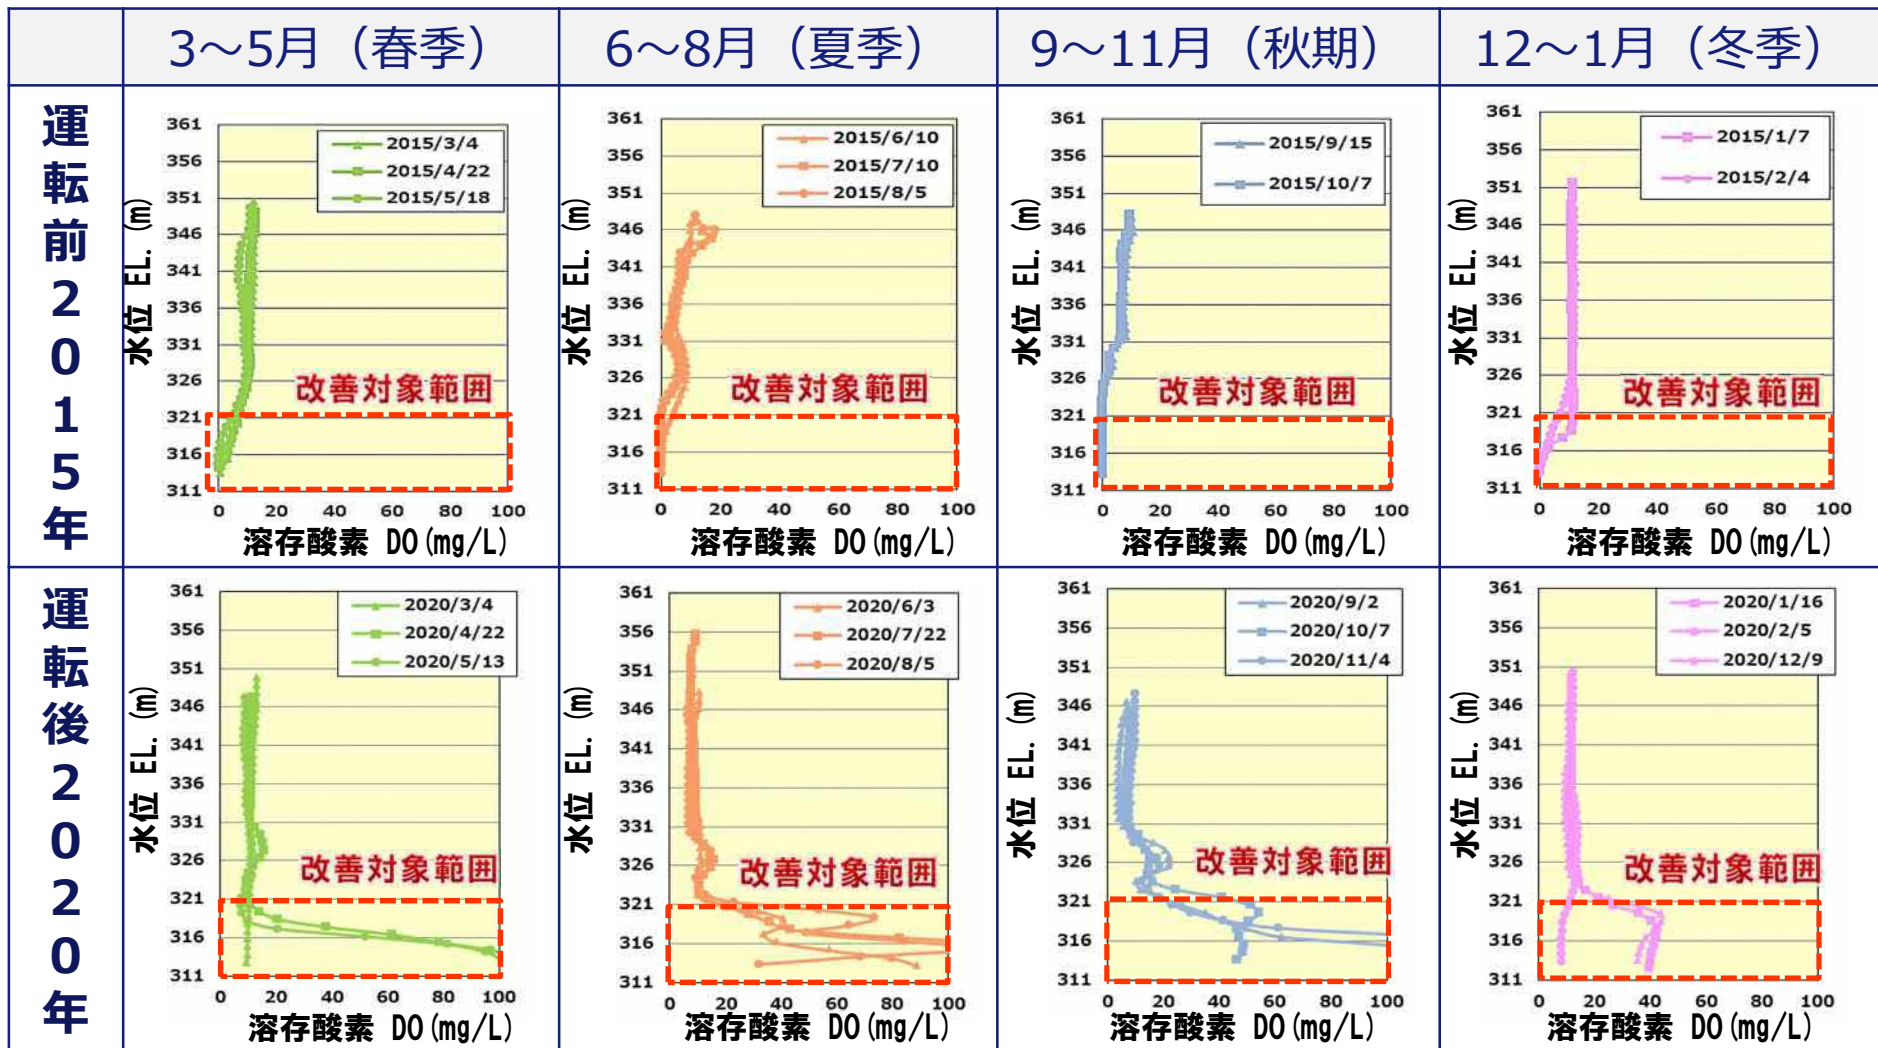
■ W E P 運転開始後,改善対象範囲の底層における溶存酸素は増加し, 貧酸素状態は改善された。代表として, ダムサイトのDO状況を以下に示す。

注)DOの計測レンジ (20mg/L) を超える値は参考値

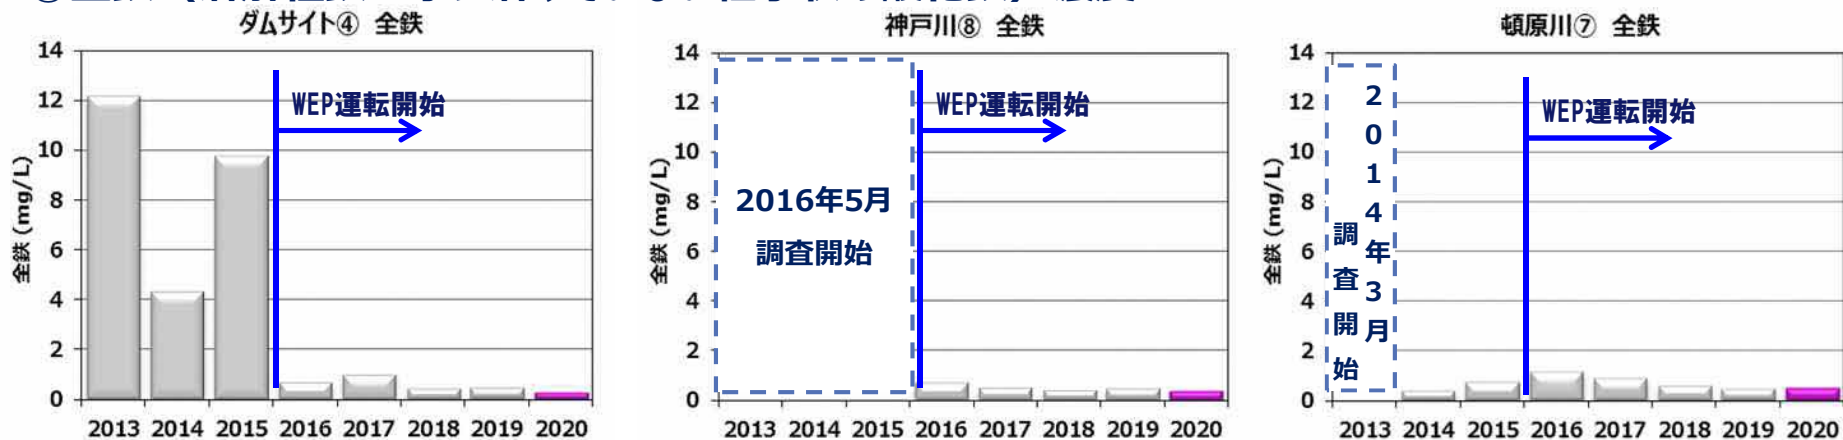
①全鉄（溶解性鉄＋水に溶けていない粒子状の酸化鉄）濃度

■ ダムサイトにおける鉄濃度の平均値は、2016年のWEPの本運用開始以降、大幅に低下した。

注1) 2017.10.25の頓原川・神戸川代表ポイントは、出水の影響で異常値と判断したため、平均算定より除外した。

注2) 12～4月は、大循環の影響を考慮し、平均算定より除外した。

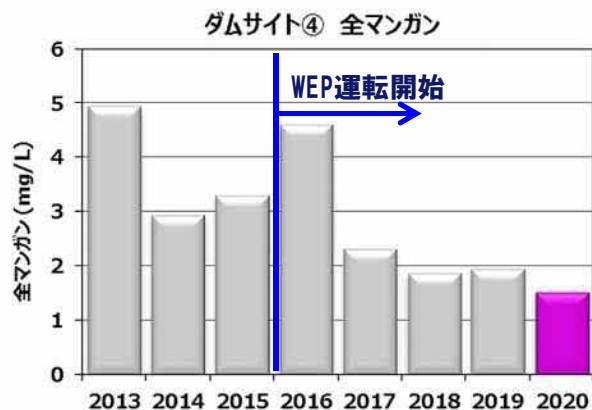
①全マンガン（溶解性マンガン+水に溶けていない粒子状の酸化マンガン）濃度

■ 2020年におけるダムサイトおよび神戸川におけるマンガン濃度の平均値は、鉄と比べて低減量は小さいものの2016年（WEP本運用開始）と比べて概ね半減した。

注1) 2017.10.25の頓原川・神戸川ポイントは、出水の影響で異常値と判断したため、平均算定より除外した。

注2) 12～4月は、大循環の影響を考慮し、平均算定より除外した。
