江の川水系八戸川流域
河 川 整 備 計 画

【第1回変更】

令 和 元 年 9 月

島 根 県

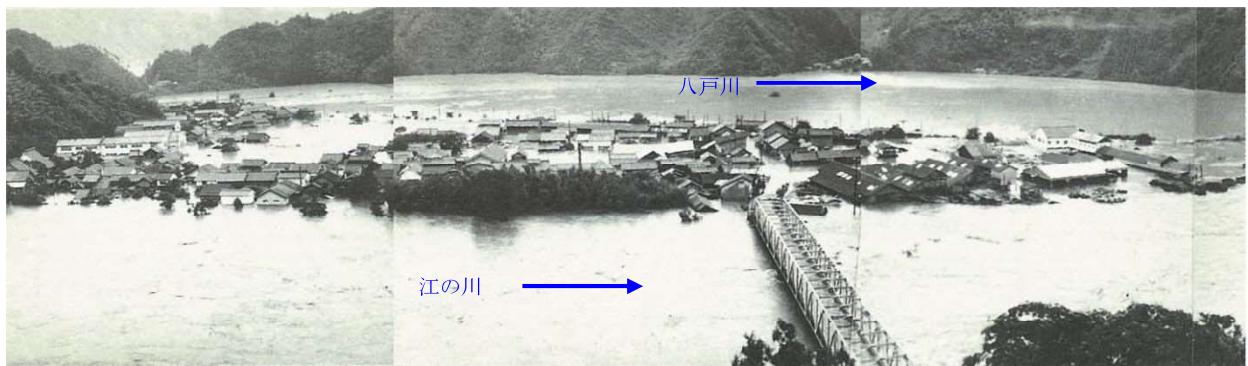
写真－3.1.1 八戸川：江津市桜江町川戸（昭和 47 年 7 月）

ダム建設中の昭和 47 年 7 月には、梅雨前線の停滞により再び未曾有の大洪水が生じ、特に八戸川と江の川との合流点に位置する桜江町川戸地区では集落一帯が浸水する甚大な被害が生じました。この洪水を契機に、それまでも度々浸水被害を受けていた桜江町川戸地区において、国による江の川左岸の築堤工事と併せて、桜江町（当時）により盛土嵩上げによる土地区画整理事業が行われ、昭和 54 年度に竣工しました。

過去の主要な洪水とその被害の状況について、表-3.1.1 及び写真-3.1.2～6 に示します。

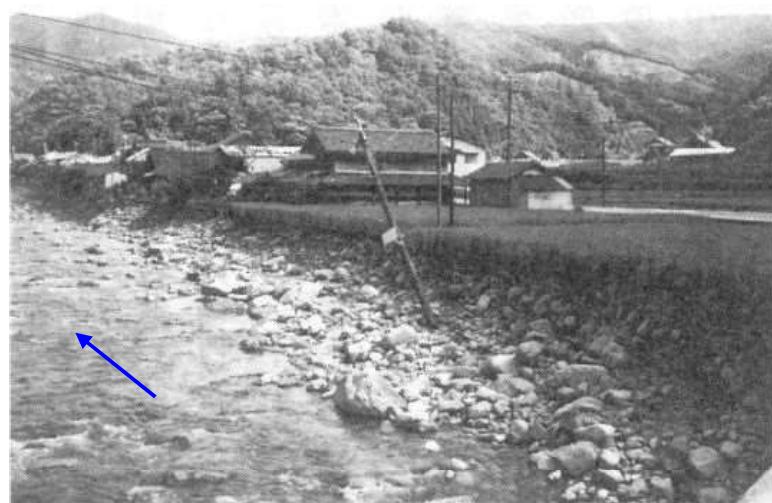
写真－3.1.2 八戸川：浜田市旭町市木（昭和 58 年 7 月）

八戸ダム完成後も、昭和 55、58、60 年と度々洪水に見舞われ、特に昭和 58 年 7 月の洪水では県西部を中心に時間雨量 50～90mm の強い雨が断続的に降り続く記録的な豪雨となりました。八戸川本川においては八戸ダムによる洪水調節が行われましたが、支川を中心に農地・宅地浸水 676ha、家屋被害 624 棟などの甚大な被害を受けたため、日貫川をはじめ流域各所で災害関連事業や災害復旧助成事業を実施しました。桜江町川戸地区の対岸に当る志谷地区においては、昭和 58 年 7 月洪水を契機に国による宅地の嵩上げ工事が行われ、昭和 63 年度に竣工しました。

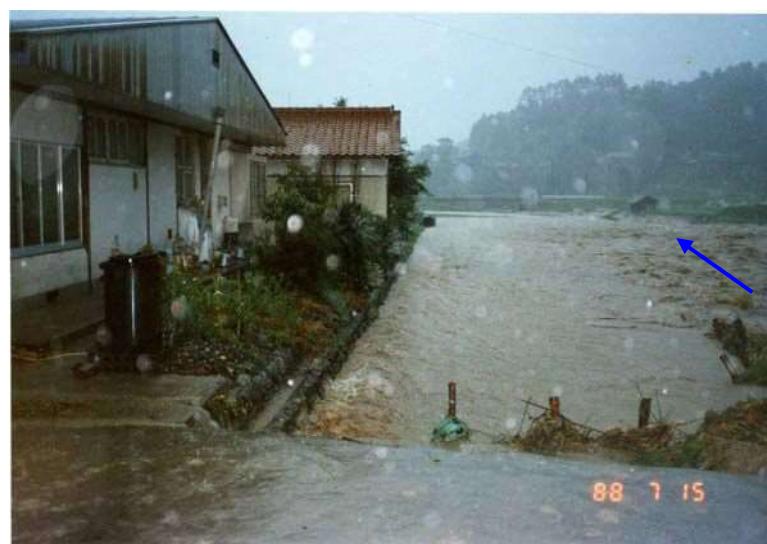
写真－3.1.3 久佐川：浜田市金城町久佐（昭和 63 年 7 月）

また、昭和 63 年 7 月には浜田市を中心に局地的な短時間集中豪雨が降り、浜田観測所では日雨量 395mm、時間雨量 90mm を記録しました。この大雨により再び支川を中心に増水による氾濫が多発し、農地・宅地浸水 13ha、家屋被害 15 棟などの被害を受けたため、来尾川をはじめ流域各所で災害関連事業や災害復旧助成事業を実施しました。なお、この災害における降水量は未曾有の被害をもたらした昭和 58 年豪雨に匹敵するものでしたが、過去の災害復旧工事等により治水機能の向上が図られたことに加え、本災害では既往災害の教訓を活かして市町村や地域住民が早い段階で自主的・積極的に警戒・避難活動を行ったことなどから、昭和 58 年豪雨のような甚大な被害には至らず、人的被害も最小限に留められました。

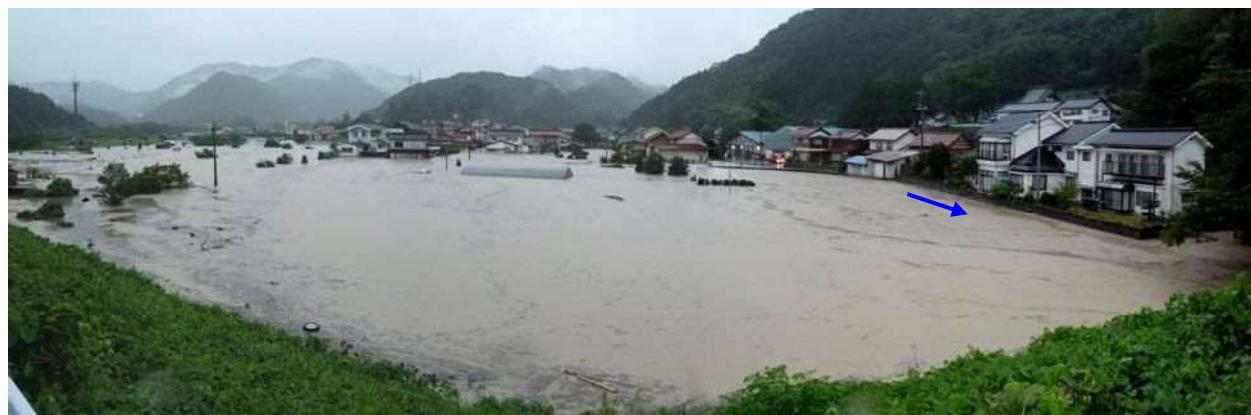
写真－3.1.4 玉川：江津市桜江町市山（平成 25 年 8 月）

近年では、平成 25 年 8 月に県西部を中心に記録的な大雨が降り、桜江観測所で最大 1 時間降水量 92.5mm、最大 24 時間降水量 413.5mm を観測し、観測史上 1 位の値を更新しました。この大雨により流域各所で公共土木施設被害が多発したほか、降水量の特に多かった下流部では玉川や日和川などの支川と八戸川本川のピーク水位が重なったことにより川が溢れ、農地・宅地浸水や家屋被害が生じました。

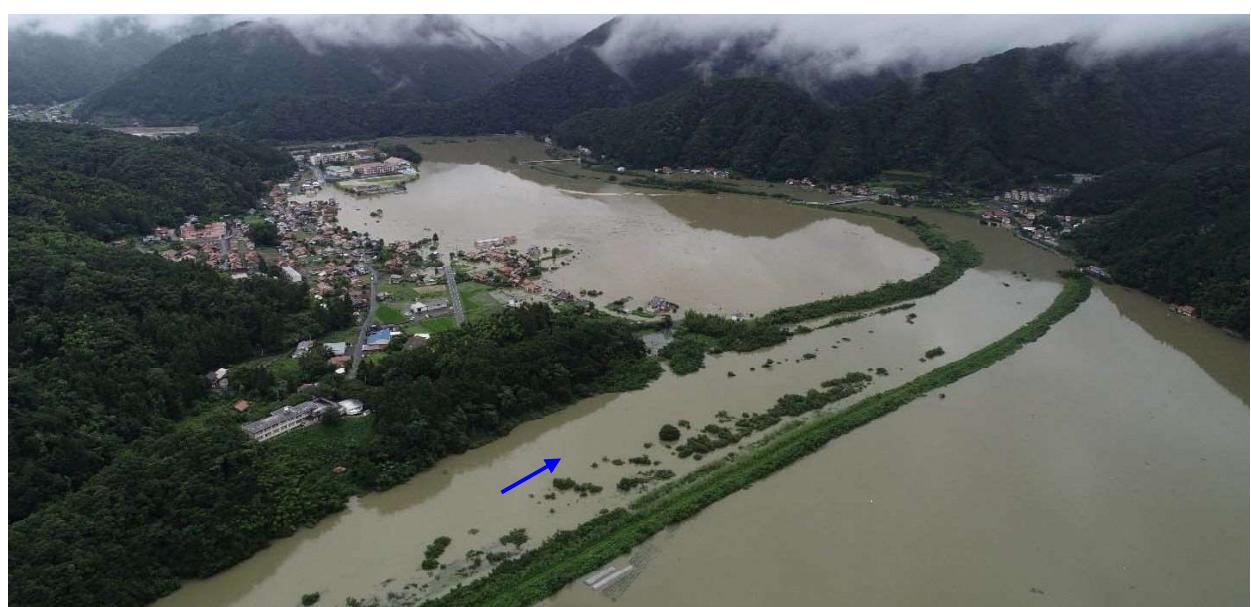
写真－3.1.6 八戸川：江津市桜江町川戸～今田（平成 30 年 7 月）

また、平成 30 年 7 月にも再び豪雨に見舞われ、江の川本川の水位上昇により背水（バックウォーター）現象が生じたことから、主に下流部で農地・宅地浸水などの被害が多発しました。この災害を受け、江津市桜江町川戸～今田地内の八戸川において河川災害関連事業を実施しています。

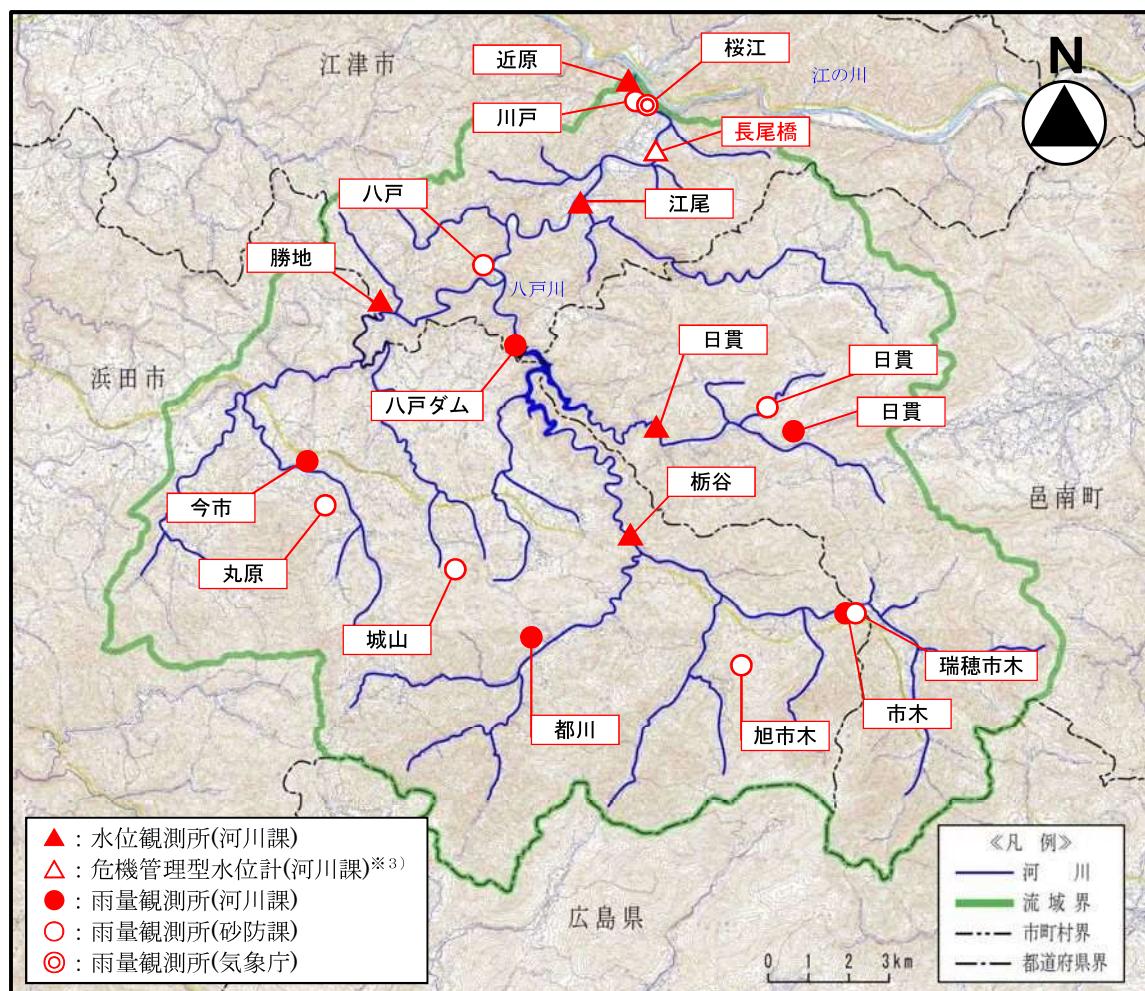
図-3.1.1 島根県によるリアルタイム水位・雨量情報の提供観測所

また、整備段階での洪水や計画規模を上回る洪水に対しても被害を最小限ににくい止めるため、インターネット等によるリアルタイムの河川水位や雨量情報の提供、**河川監視カメラの整備**を行うほか、危険箇所や避難場所等を地図上に示した防災ハザードマップ^{※1)}の普及推進などにより平常時から防災意識の向上を図ります。さらに、水防活動との連携、情報伝達体制及び警戒避難体制の整備はもとより、自主防災組織^{※2)}の育成強化に向けた協力支援など、関係機関や地域住民等と協力して総合的な被害軽減対策を講じます。

※ 3) 危機管理型水位計：洪水時の観測に特化した低コストな水位計であり、島根県では平成 31 年 3 月より導入し、県内中小河川の水位観測網の充実を図っている。

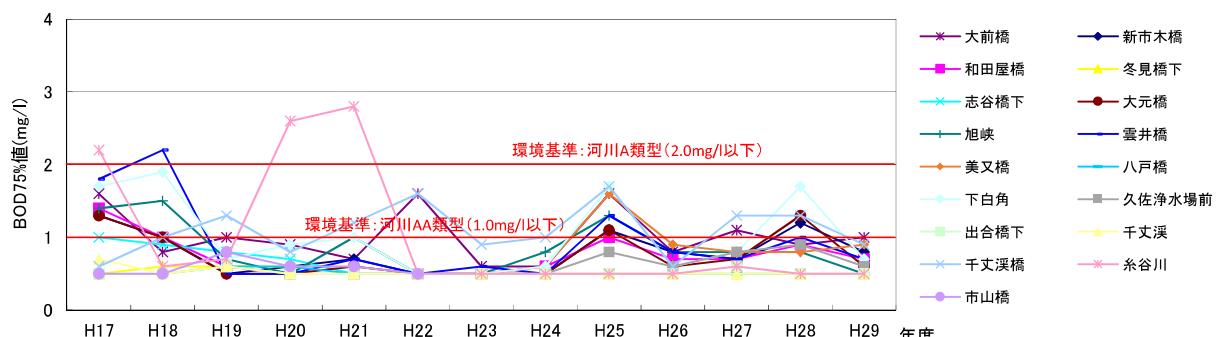
図-3.3.1 BOD（生物化学的酸素要求量）の推移

八戸川は環境基準に係る類型指定はされていませんが、流域内各地点で水質観測が継続的に実施されています。調査項目のうち BOD（生物化学的酸素要求量）について見ると、年度によりややばらつきがあるものの、近年は河川 A 類型相当（2.0mg/l 以下）の範囲で推移しており、概ね良好な状況です。

注) 環境基準値は県が河川ごとに定めた人の健康と生活環境を守るために目標値です。BOD とは、微生物が水中の有機汚濁物質を分解するのに要する酸素量で、水の汚れの指標となり、値が大きいほど水が汚れていることを意味します。75%値とは、年間観測データを良い方から並べた時の上から 75%目の数値です。

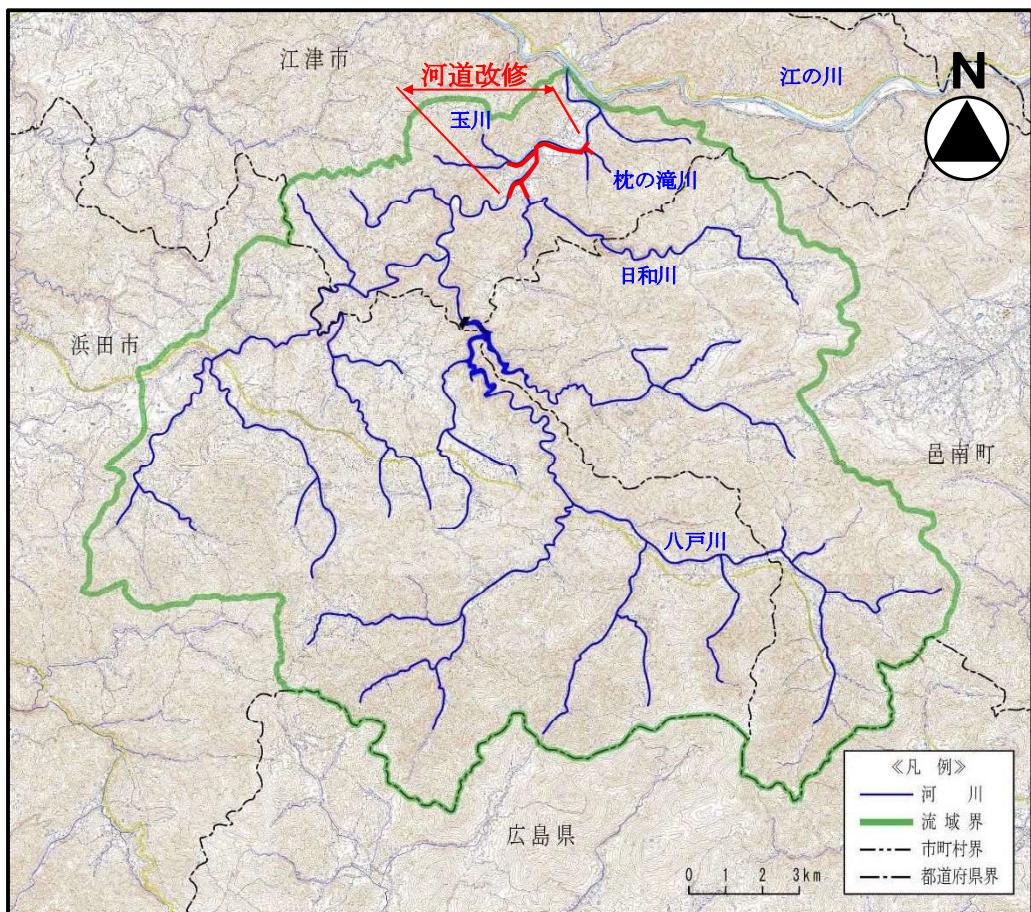
図-4.1.1 施行位置図

河川名	施行の場所	河川工事の種類
八戸川	江津市桜江町小田～江尾地先	河道改修
枕の滝川	江津市桜江町今田地先	河道改修
玉川	江津市桜江町市山地先	河道改修
日和川	江津市桜江町江尾地先	河道改修

河川工事を実施する施行の場所及び種類を表-4.1.1に、施行位置図を図-4.1.1に示します。

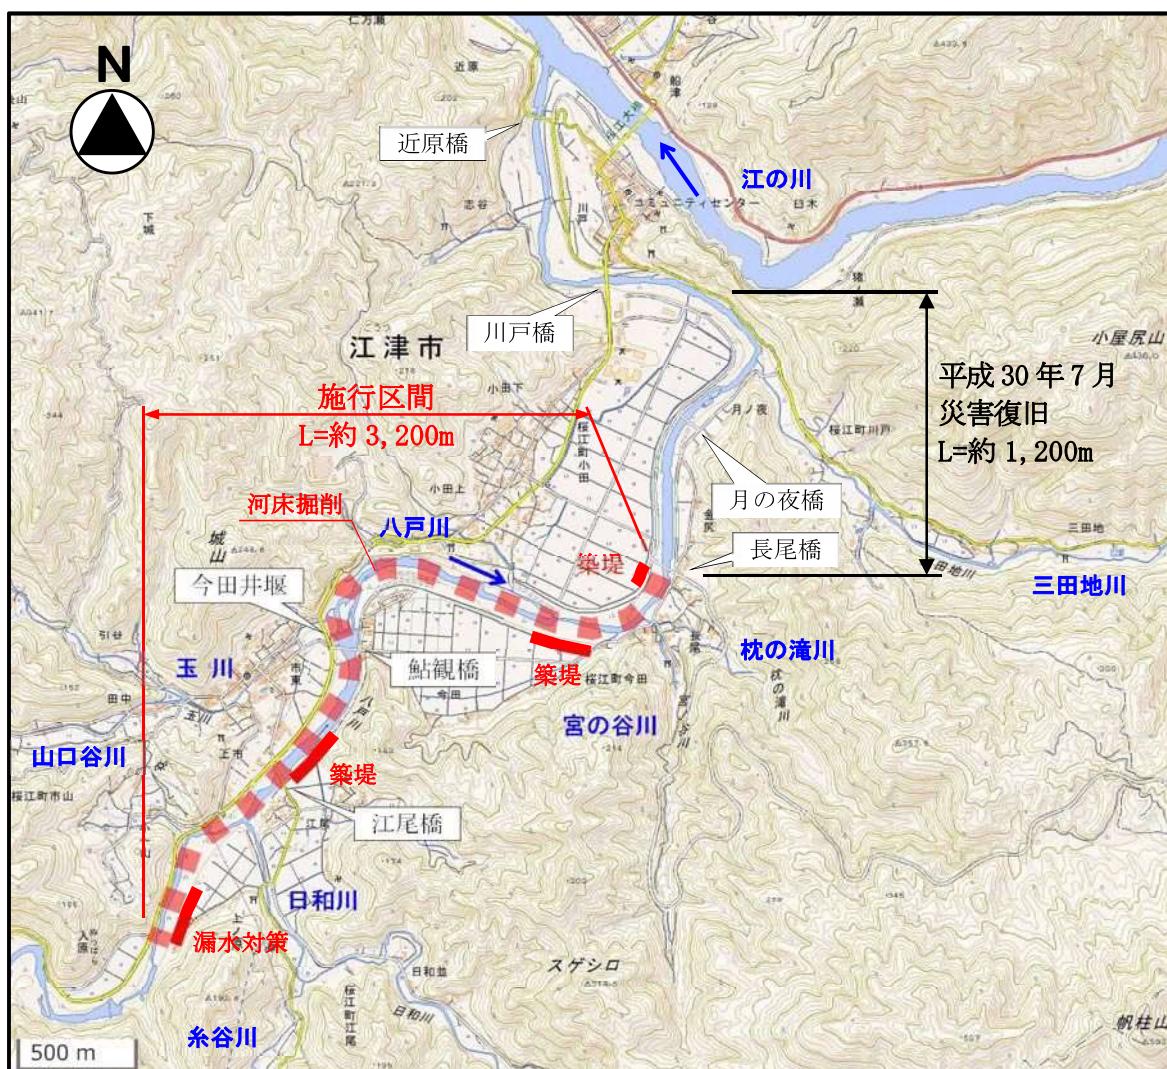
図-4.1.2 平面図（八戸川）

八戸川下流の川戸橋から長尾橋付近までの区間では、平成30年7月豪雨による災害復旧を実施しています。この事業区間より上流の約3,200m区間において、河床掘削や堤防の嵩上げ等をすることにより流下能力を確保し、沿川の家屋などの浸水被害を防ぎます。また、日和川合流点上流右岸の既設堤防については漏水対策を行います。さらに、施設能力を上回る洪水時における氾濫による災害リスク及び被害低減を図るために、別途、近原橋から今田井堰付近までの堤防天端の保護や堤防裏法尻の補強等により堤防強化を図ります。

平面図、整備計画目標流量図、河道の横断形及び縦断形を図-4.1.2～5に示します。

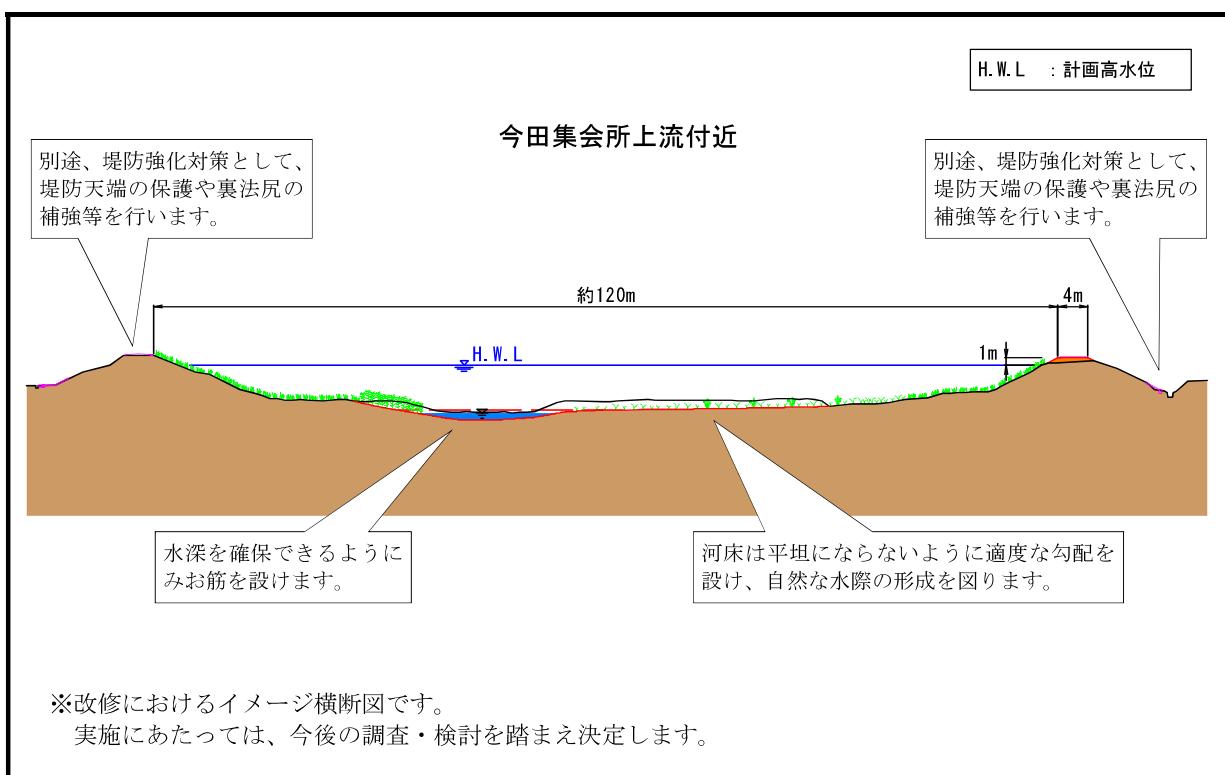
図-4.1.4 河道の横断形（八戸川） (S=1/1000)

河床掘削を行う場合には、動植物の生息・生育環境を保全するため、河道内の礫や大石を残すとともに、みお筋を確保します。みお筋の整備にあたっては、現況のみお筋の位置や断面を考慮して決定し、瀬や淵の復元が図れるよう単調にしないよう配慮します。

また、良好な自然環境と景観を有する山付き部の保全に努めるとともに、自然な水際の形成を図れるよう、水際の勾配を緩やかにするなど配慮します。

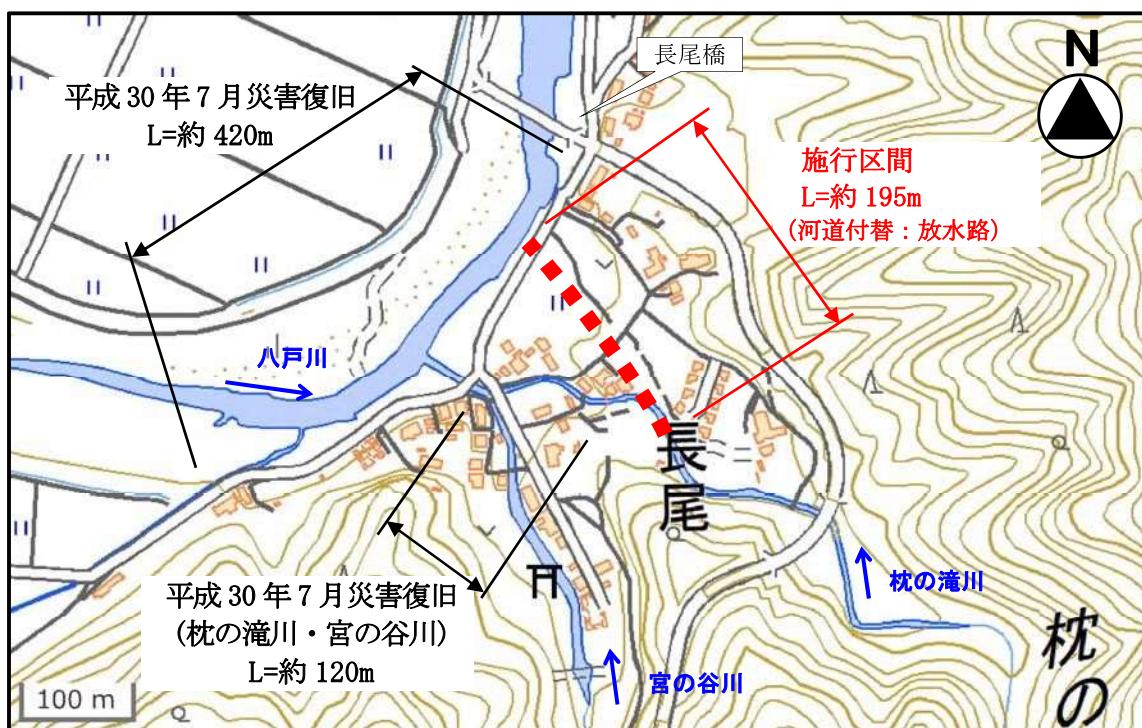
図-4.1.6 平面図（枕の滝川）

八戸川合流点から上流約 195m 区間において、河道付替することにより流下能力を確保します。なお、下流部は八戸川の洪水による影響を受けることから、八戸川の計画高水位（背水位）に対応した施設整備を行います。

平面図、整備計画目標流量図、河道の横断形及び縦断形を図-4.1.6～9 に示します。

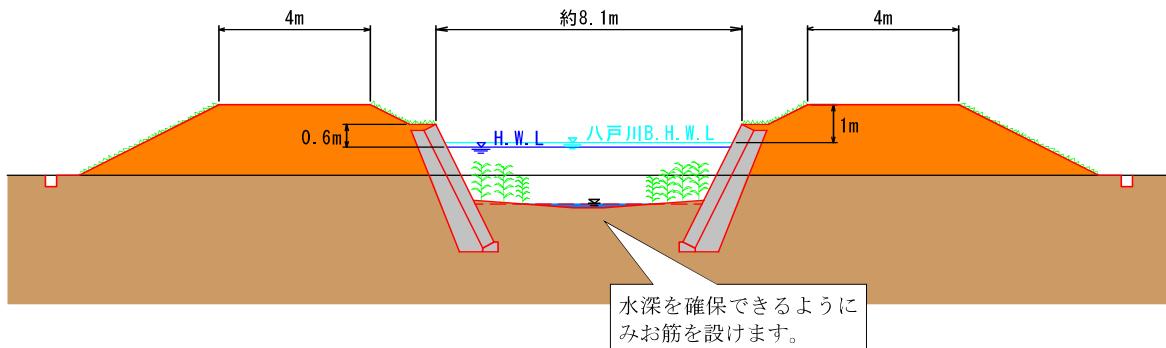
図-4.1.8 河道の横断形（枕の滝川） (S=1/200)

八戸川合流点より上流 50m 付近

※改修におけるイメージ横断図です。
実施にあたっては、今後の調査・検討を踏まえ決定します。

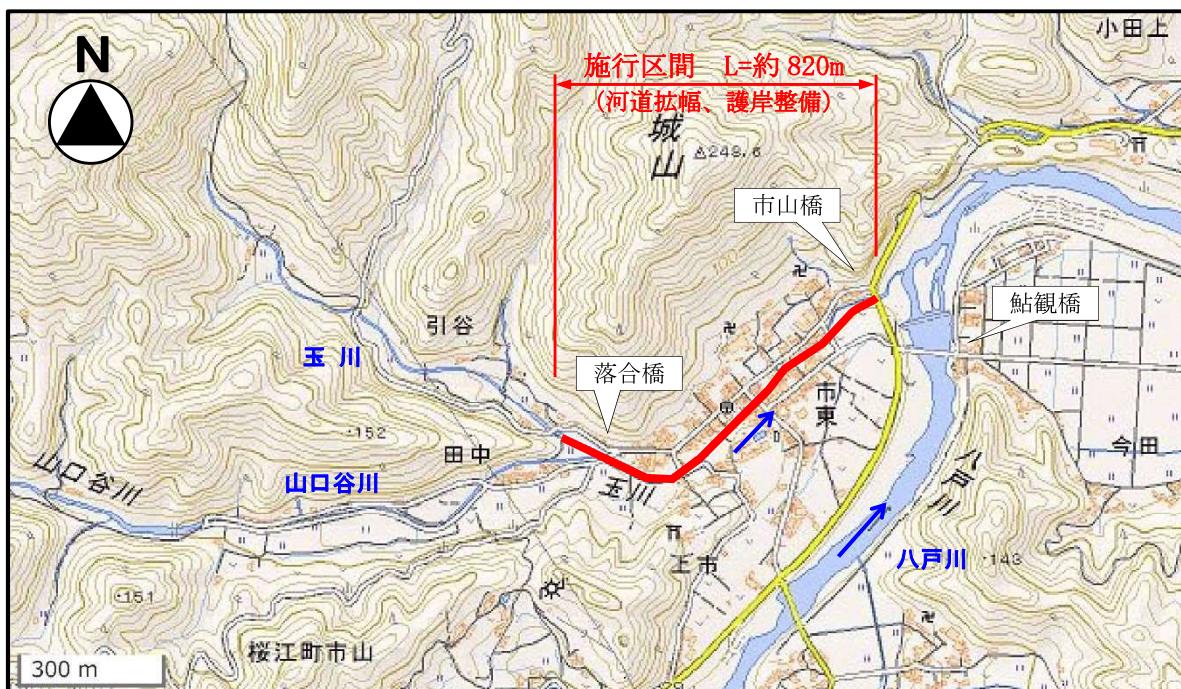
図-4.1.10 平面図（玉川）

八戸川合流点から上流約820m区間において、河川の拡幅、護岸整備、堰の改築等をすることにより流下能力を確保します。なお、下流部は八戸川及び江の川の洪水による影響を受けることから、これらの計画高水位（背水位）に対応した施設整備を行います。

平面図、整備計画目標流量図、河道の横断形及び縦断形を図-4.1.10～13に示します。

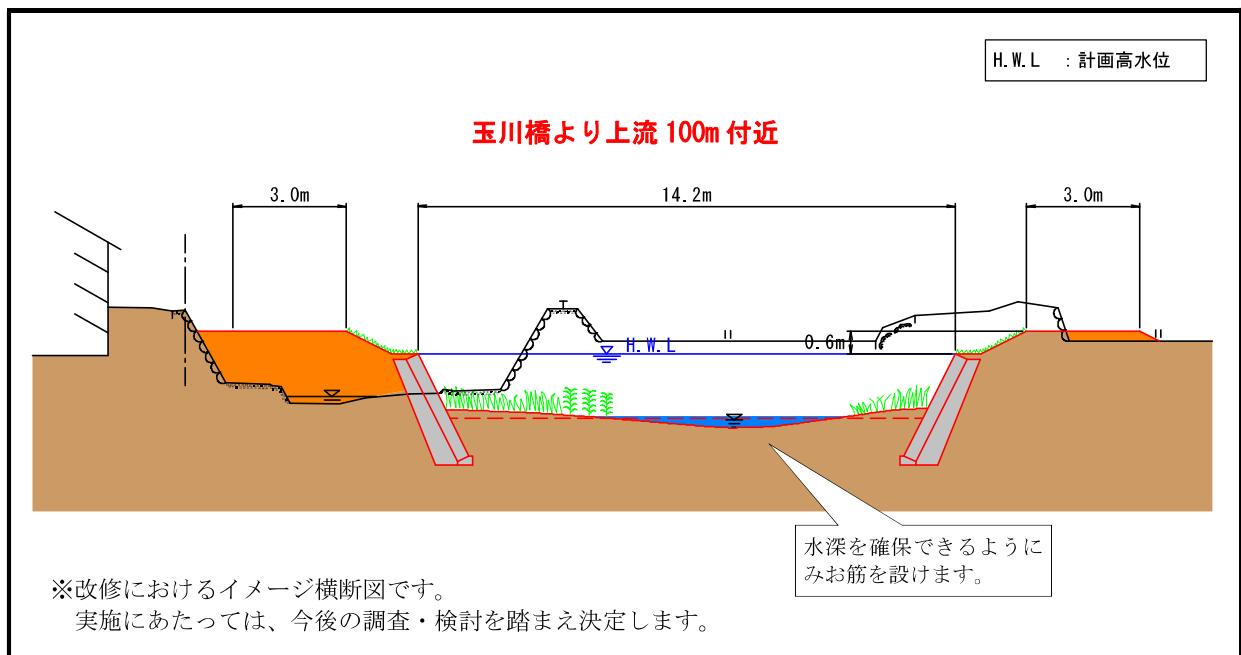
図-4.1.12 河道の横断形（玉川） (S=1/200)

河川の整備にあたっては、動植物の生息・生育環境を保全するため、みお筋を確保するとともに、水生生物の移動に配慮し、本川との連続性を確保します。

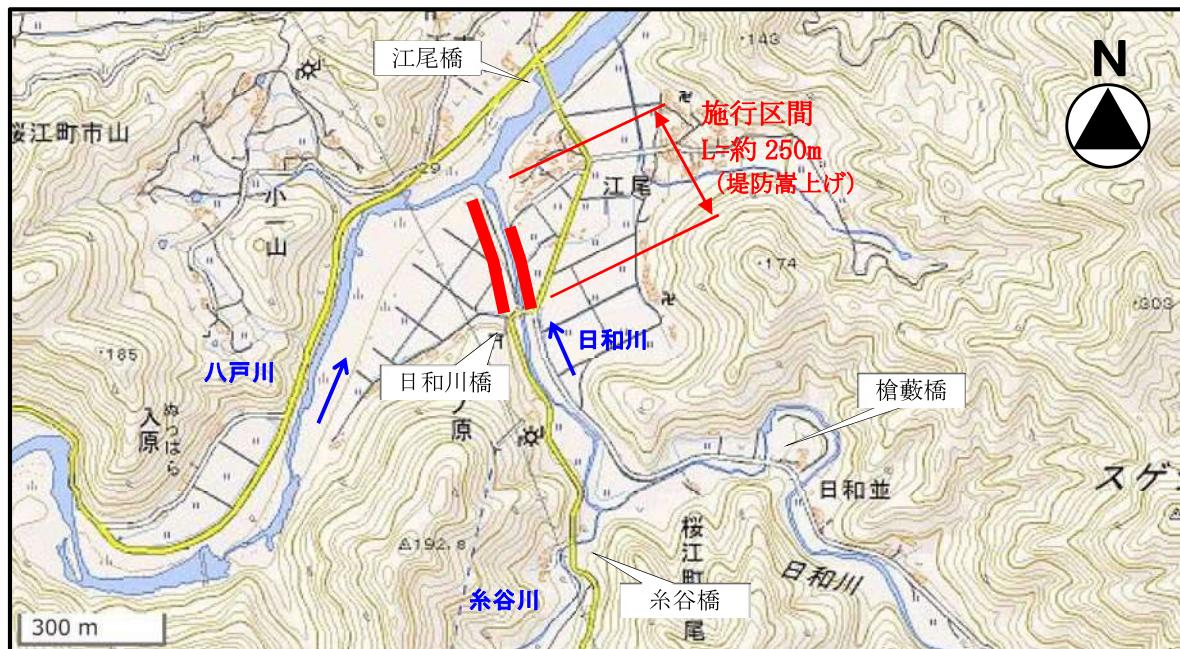
図-4.1.14 平面図（日和川）

日和川の下流部は八戸川の洪水による影響を受けることから、八戸川合流点から上流約 250m 区間において、八戸川の計画高水位（背水位）に対応した堤防の嵩上げを行います。

平面図、河道の横断形及び縦断形を図-4.1.14～16に示します。
