県管理の小浜海岸における越波被害を防止する対策工事を行います

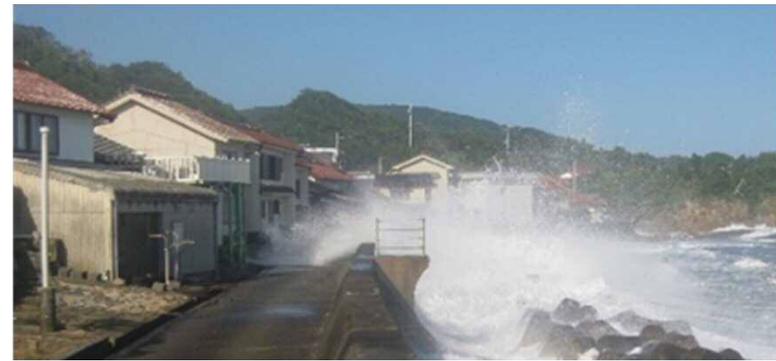
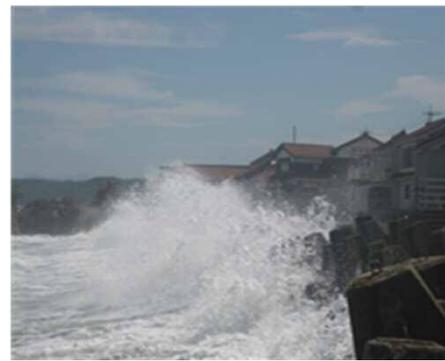
【小浜海岸の越波状況】

小浜海岸は、これまでに人工リーフ等の侵食対策を行っていますが、日本海特有の激しい冬期波浪や度重なる台風の襲来を受け、侵食が著しく、海岸線が後退して護岸を越波している状況です。背後地の民家等では小石交じりの波しぶきが飛散する被害を受けており、今後、さらに海岸侵食が進んだ場合、背後地の道路や民家等の建物へ影響が生じるおそれがあります。

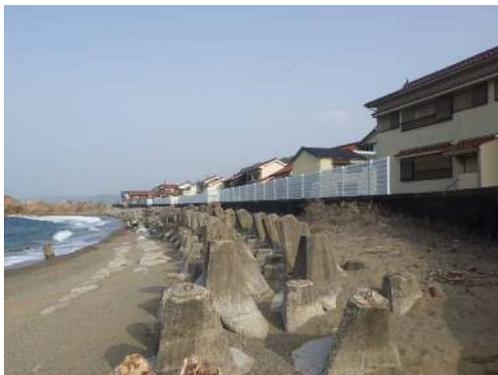
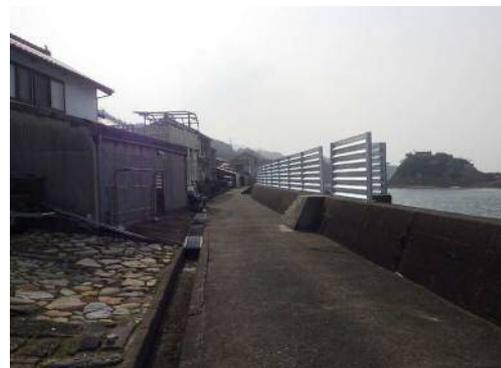
【防波フェンス設置状況：R2.3設置完了】

このため、背後地の人命・財産等を越波被害から守る対策として、今年度から護岸天端に越波防止フェンスを設置する工事を行います。小浜海岸には、山陰のモンスンミシェルと言われる宮ヶ島・衣毘須神社も鎮座しており、美しい景観を求めて多くの観光客が訪れることから、フェンスは越波被害の激しい範囲に設置を予定しています。

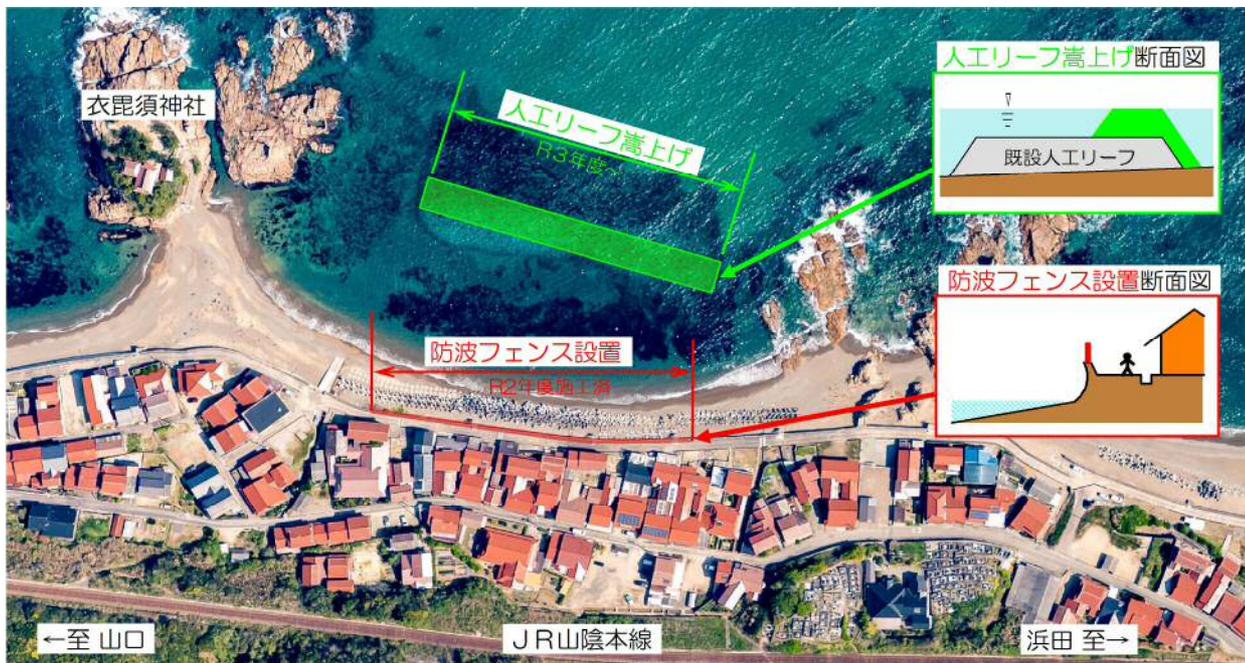
【事業概要】

また、これまでも海岸保全施設の整備を進めてきましたが、侵食が激しく保全機能が十分とは言えない状況のため、過去に施工した人工リーフの高上げ等防災機能の向上を図っていくため調整を行います。
