工事が進む八幡原地区

斐伊川水系神戸川八幡原地区 災害関連事業

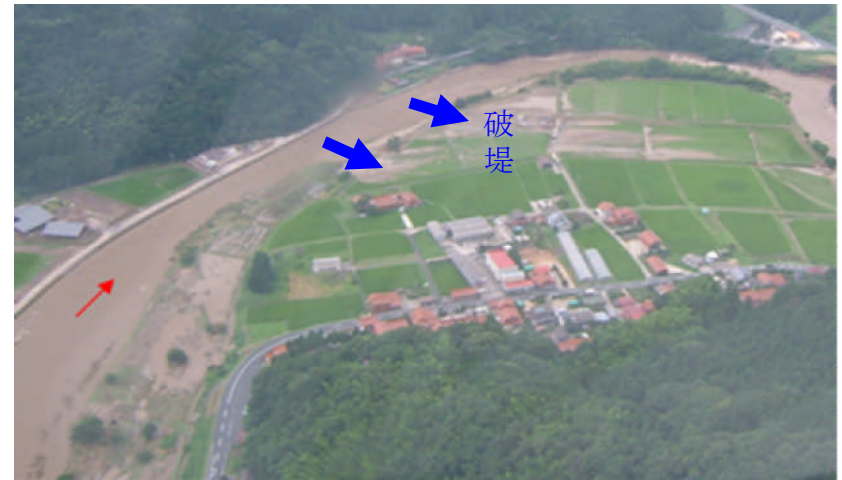
神戸川八幡原地区浸水状況(梅雨前線豪雨)
浸水被害面積14.9ha
床上浸水被害2戸

○平成18年7月の梅雨前線豪雨により14.9ha、水源地、浄化センター、グループホームが床上浸水しました。

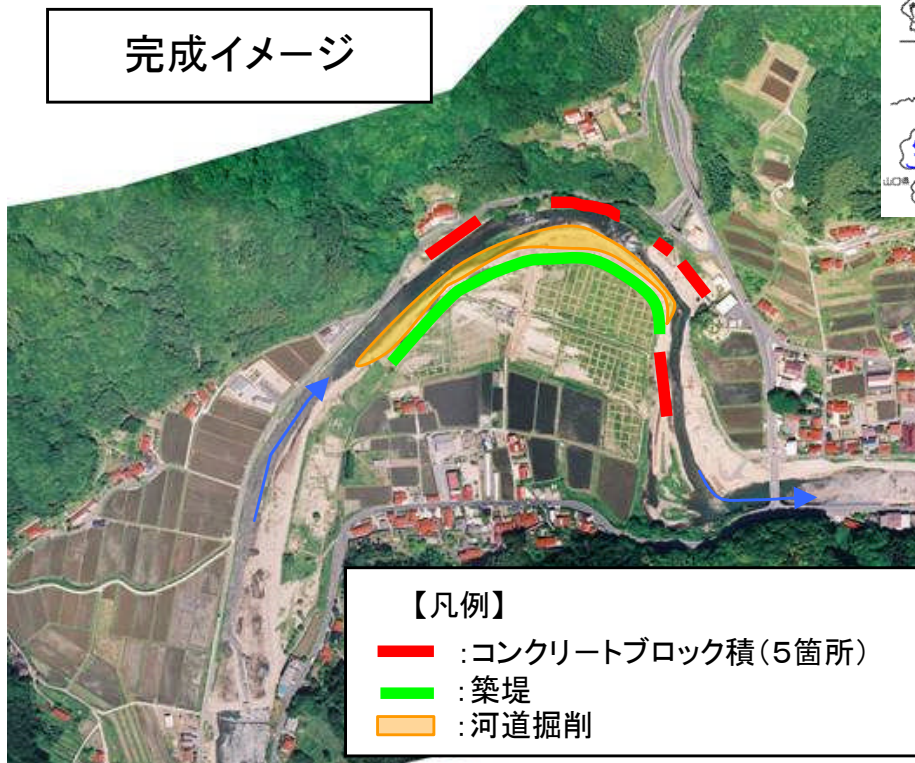
完成イメージ

○治水対策として、築堤(引堤)、河道掘削により河道断面を拡幅します。

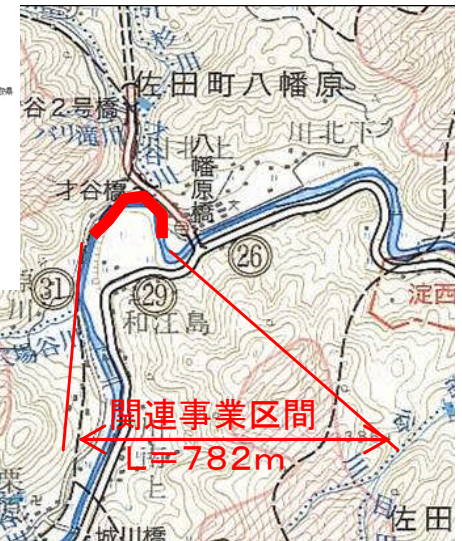
神戸川八幡原地区災害関連工事 実施箇所
