## 4. 橋梁維持補修の現状

(一社)プレストレスト・コンクリート建設業協会  
中国支部

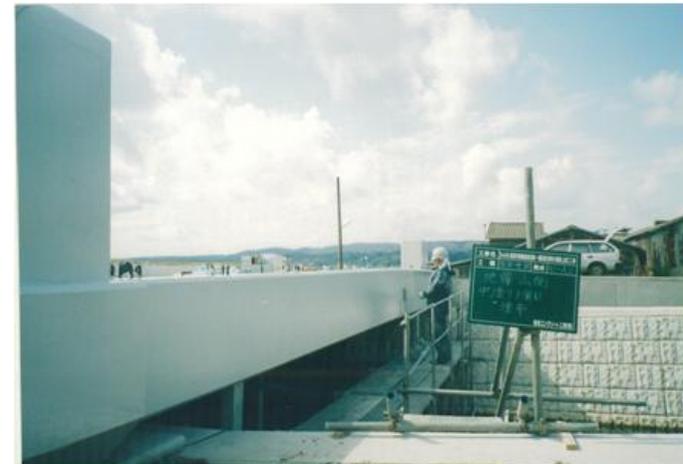
中塗り状況

海岸部に位置し、冬季は直接波しぶきがかかる厳しい塩害環境下にあるため、コンクリート外周表面全体に対してコンクリート塗装(C種塗装系)を行った。

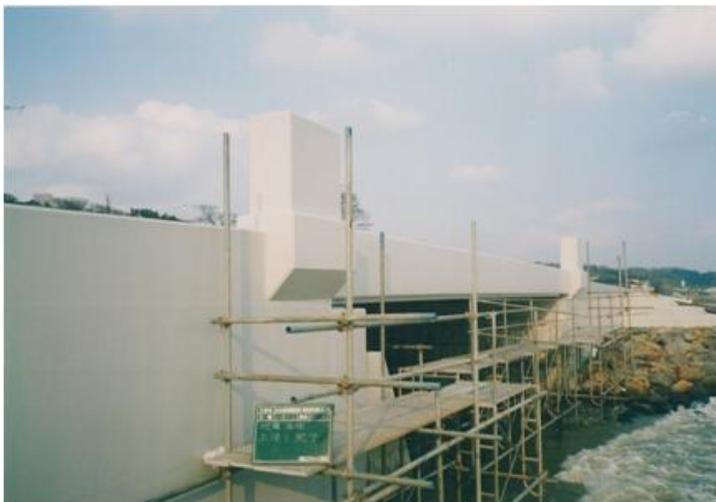
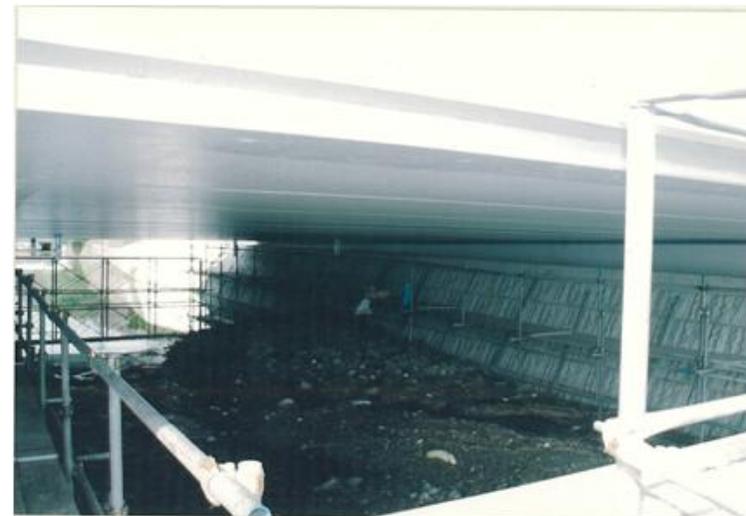
コンクリート塗装完了

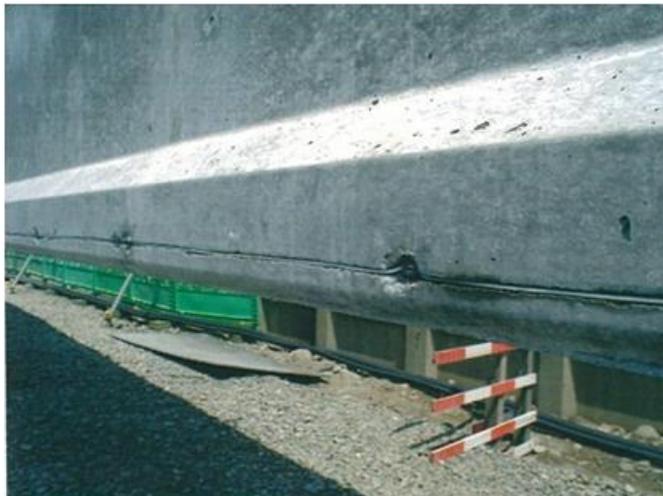
棒状(点状)方式  
(ロッド型チタン陽極材)

海岸部に位置し、隣接する既設橋が塩害による劣化が問題になっていたため、新設橋においては予防保全対策として電気防食工法が適用された。

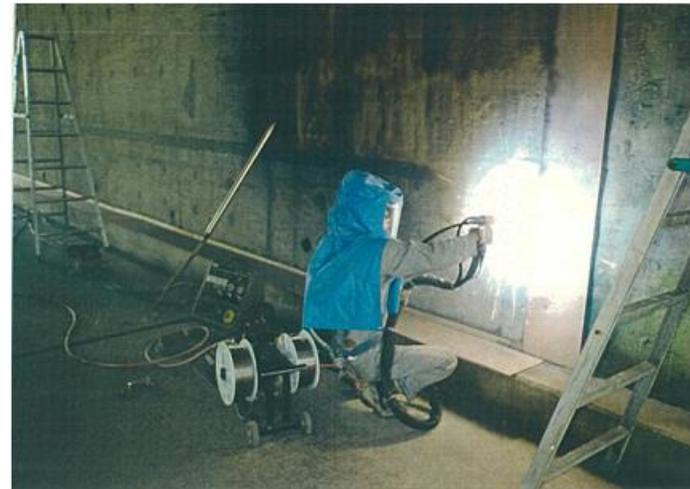
チタン溶射方式

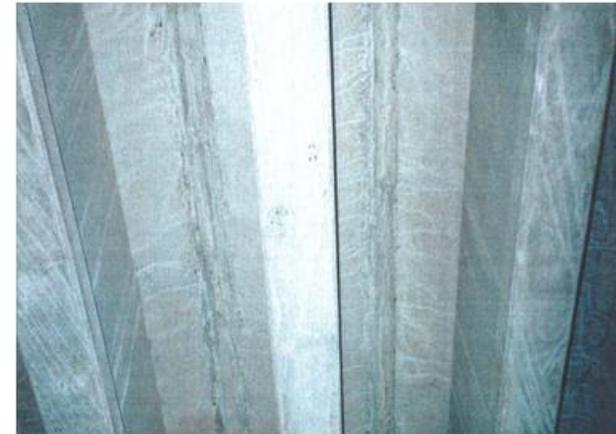
着工前の状況

二等橋(TL-14)で設計された既設橋に対し、B活荷重対応の補強工事を実施した。主桁の曲げに対しては外ケーブルで、床版上下面は増厚による補強を実施した。

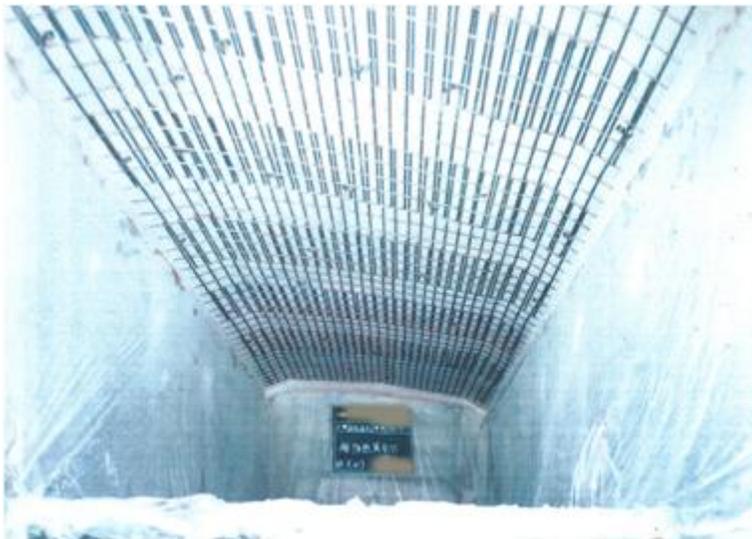
補強筋配置状況

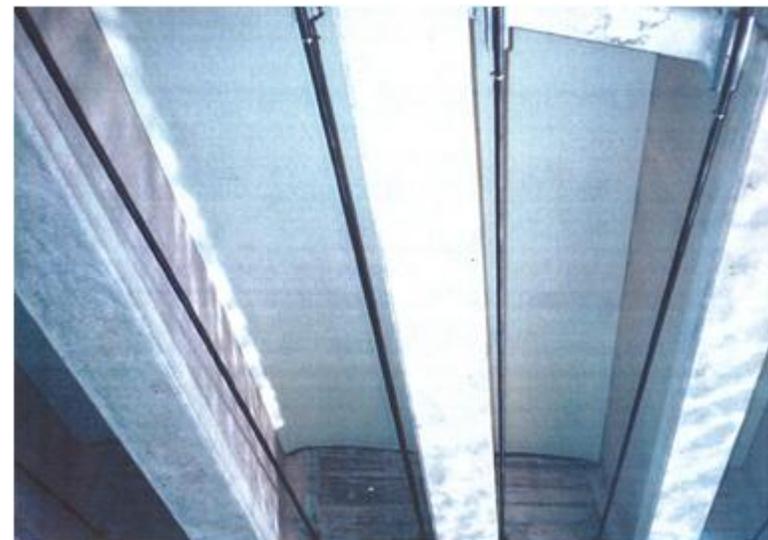
補強後の状況

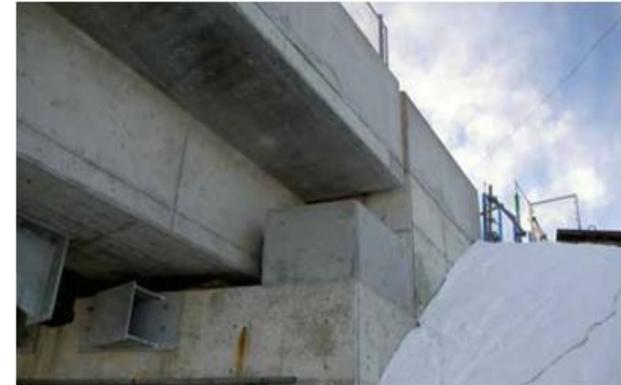
落橋防止装置

高速自動車道に架橋されているOV橋の橋脚耐震補強他関連工事である。  
橋脚の耐震補強としてRC巻立て工を、落橋防止装置としてRC突起を設置した。

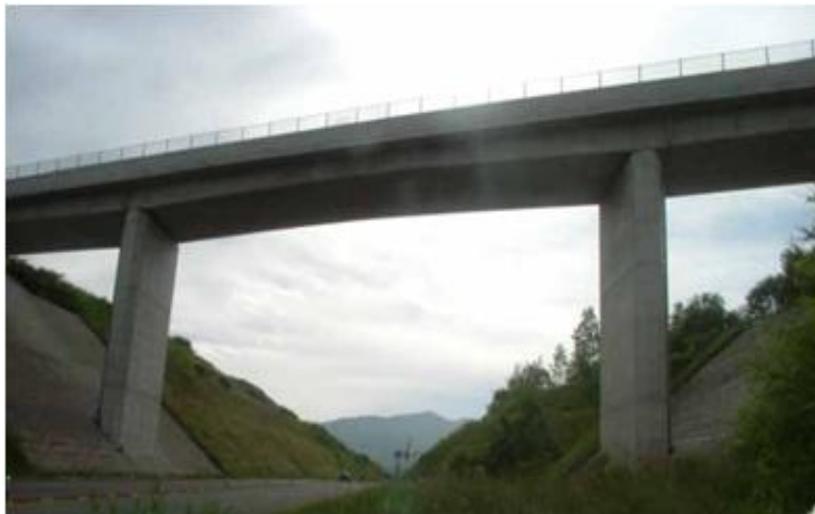
橋脚補強前

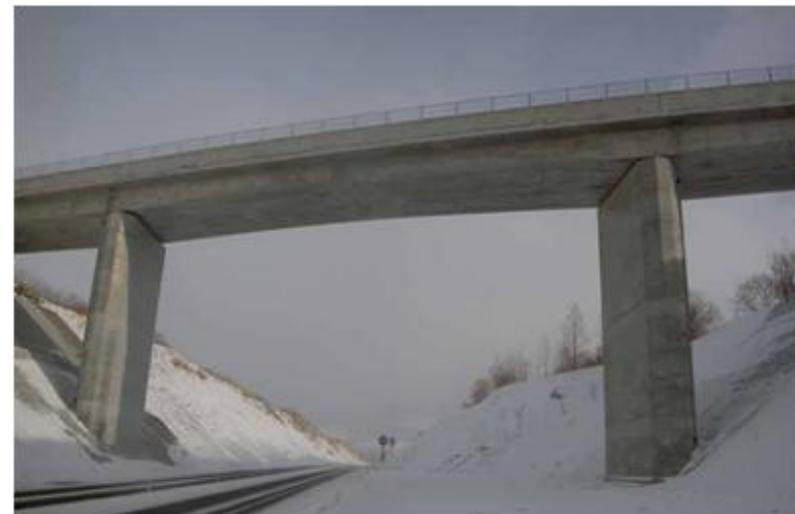
橋脚補強後

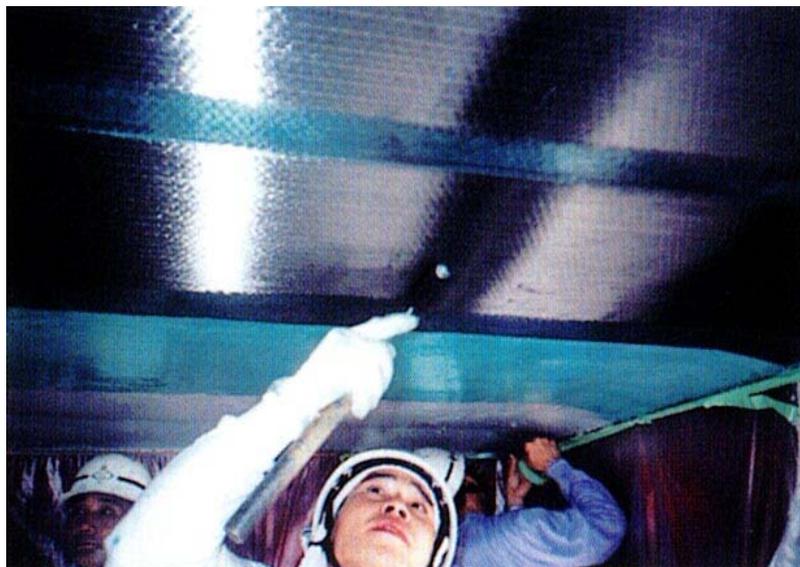
炭素繊維シート貼付工

シート貼付完了

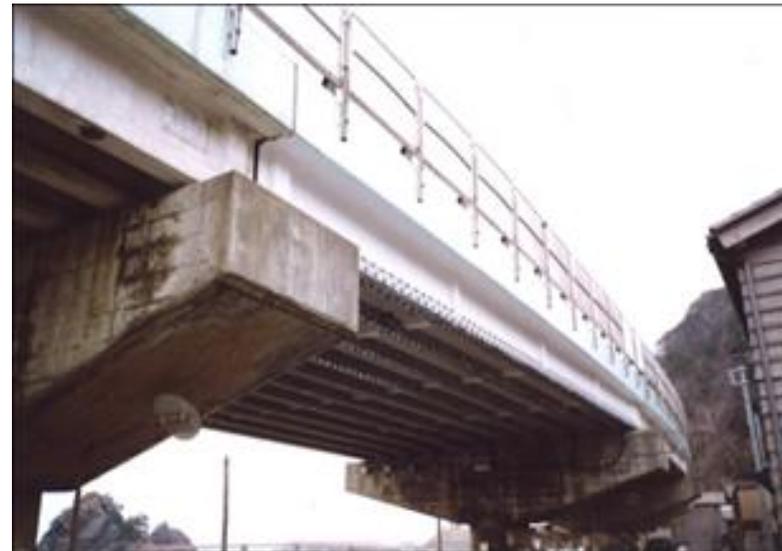
完了

海岸地域の橋梁であり、昭和61年に断面修復およびコンクリート塗装による補修を実施しているが、塩害の再劣化による塗装の膨れやひび割れ、コンクリートはく落が見られた。そこで、既存の塗装材を除去し、下フランジに電気防食工を施工した。

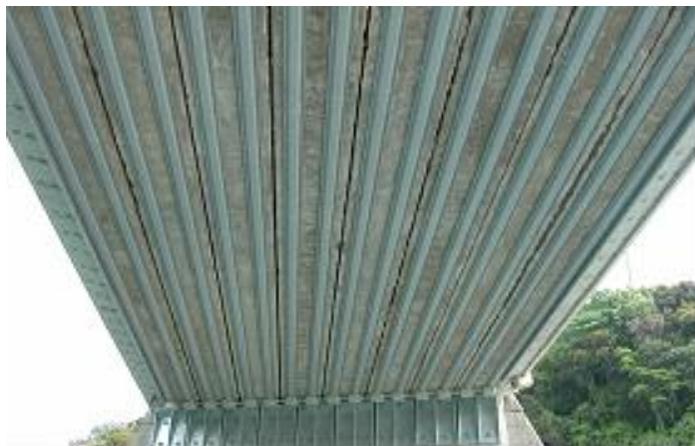
海岸地域の橋梁であり、耳桁のPC鋼材の腐食が見られた。維持管理費の削減を考慮した適切な塩害対策を検討した結果、陽極材に炭素繊維シートを用いた外部電源方式の電気防食工法が採用された。

施工完了

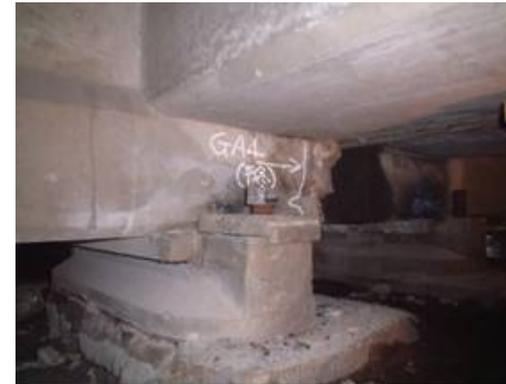
架橋当時は9連のPC単純合成桁であったが、車両の走行性の向上と伸縮装置から発生する騒音・振動の低減を目的として連結化が行われた。それに伴い、温度変化による水平力の低減と耐震性の向上を目的として、既設鋼製支承の水平反力分散ゴム支承への取替えを行った。

既設鋼製支承

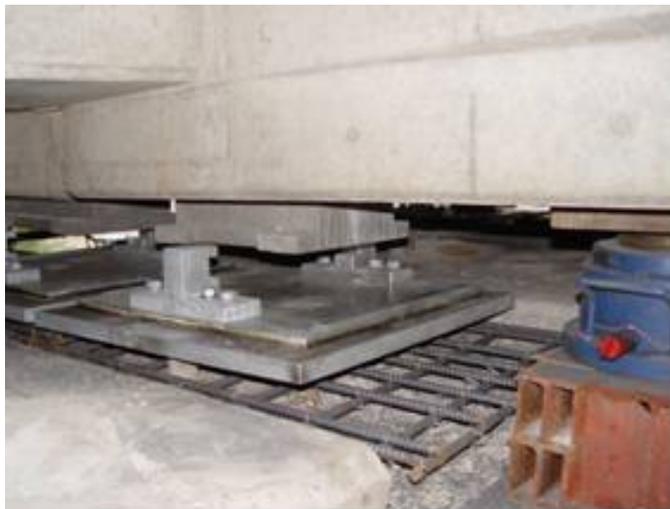
支承取替え状況

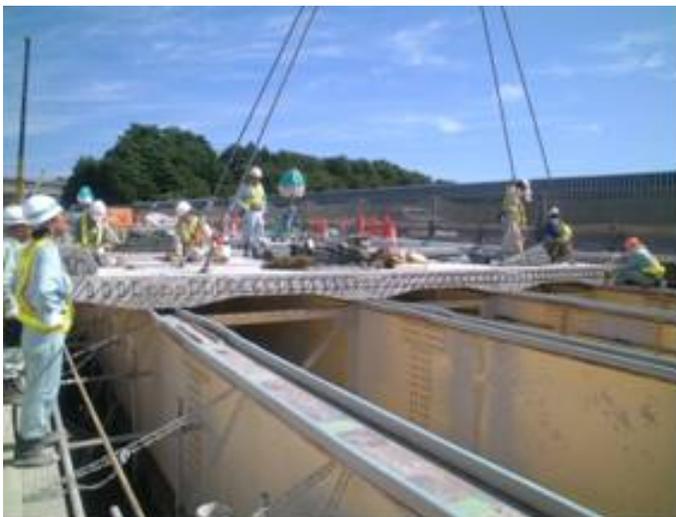
プレキャストPC床版設置

寒冷地域に架橋されている橋梁であり, 床版下面に遊離石灰を伴ったひび割れ, コンクリートの浮きが多く見られた. 比較的損傷度の低い範囲は鋼繊維補強コンクリートによる部分的な床版打換えを, 損傷度の高い範囲はプレキャストPC床版による床版取替えを行った.
