島根県営住宅渡津団地地盤沈下等調査委員会
報告書（資料編）

平成30年3月

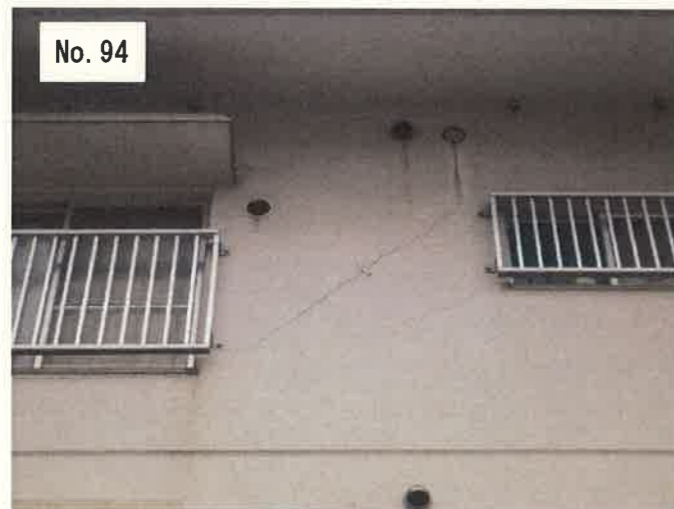
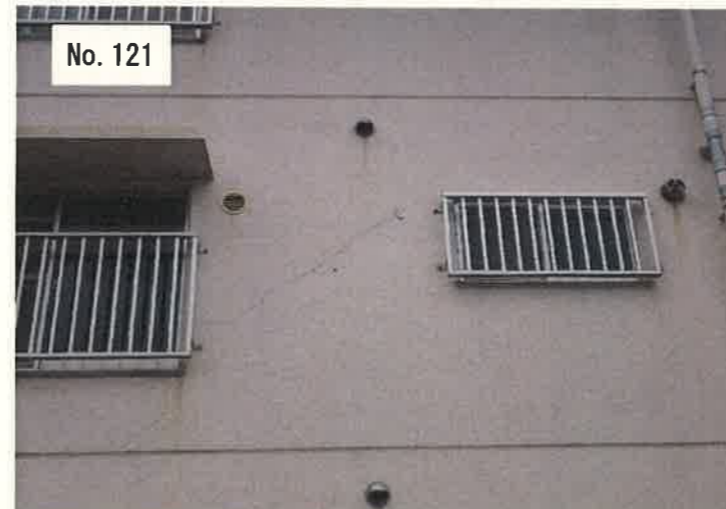
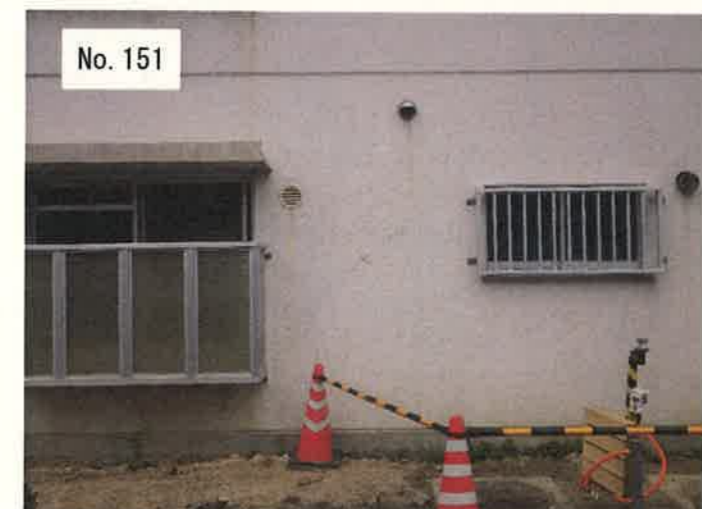
クラックゲージ位置図

測定結果から、現時点で壁面ひび割れ幅は、継続的な拡大は見られない。
 (12月から3月の変位は、コンクリートの収縮によるものと推定)

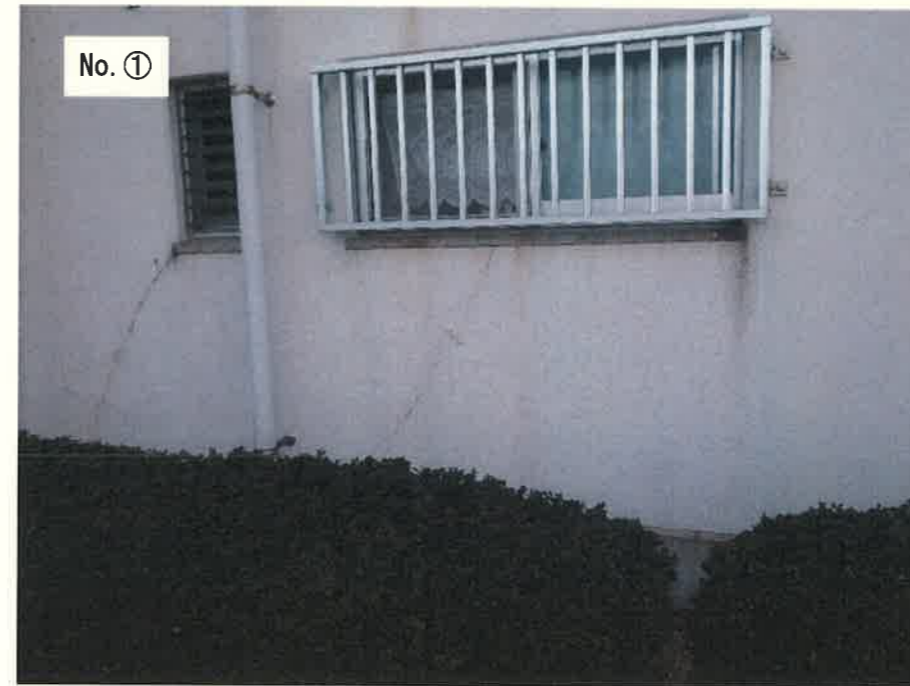
クラックゲージ位置図

測定結果から、現時点で壁面ひび割れ幅は、継続的な拡大は見られない。
(12月から3月の変位は、コンクリートの収縮によるものと推定)

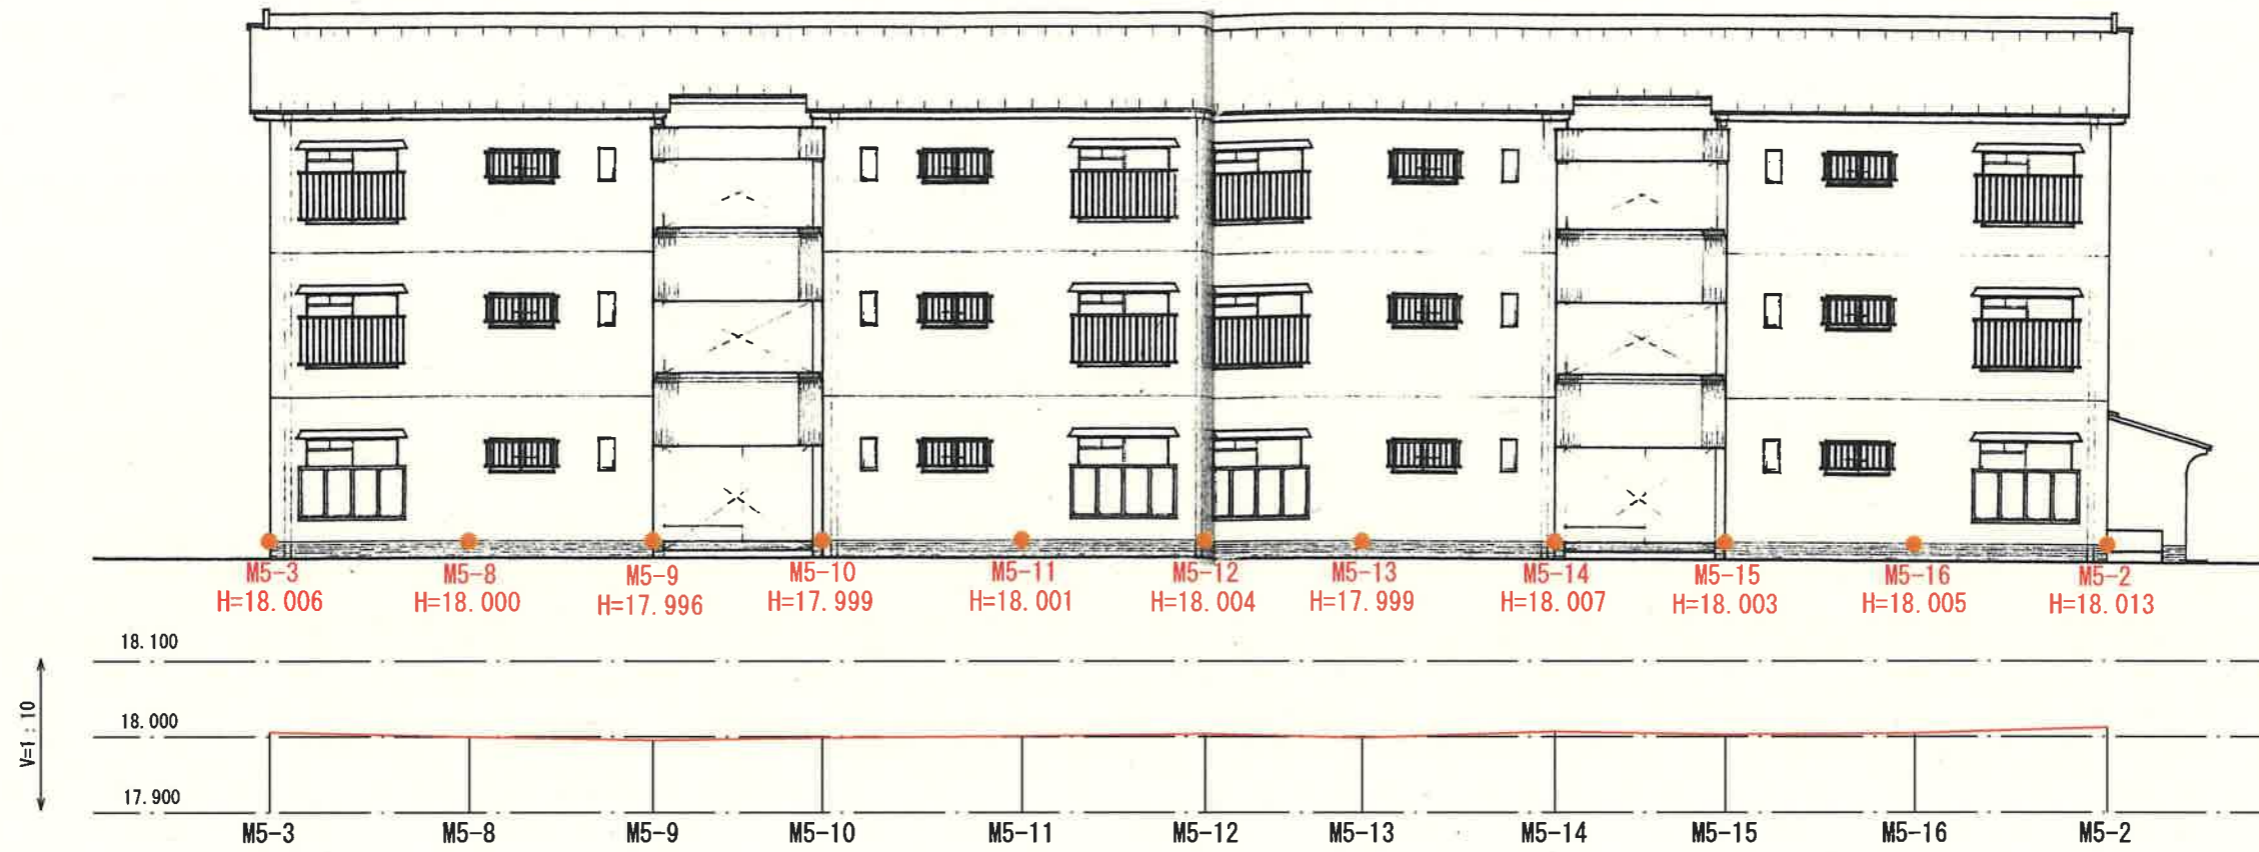
5号棟 目地基礎観測結果

5号棟北面の目地の沈下量と変形角

| 計測点 | M5-2 | M5-16 | M5-15 | M5-14 | M5-13 | M5-12 | M5-11 | M5-10 | M5-9 | M5-8 | M5-3 |
|--|---|---|---|---|---|---|---|---|---|---|---|
| 変形角 θ_i ($\times 10^{-3}$ rad) | 1.9 | 0.6 | -0.6 | 1.9 | -1.7 | 1.7 | 0.3 | 0.6 | -0.6 | 1.2 | 1.9 |
